# Kosteusteknisesti toimivia korjaus- rakentamisen periaateratkaisuja

Jyri Nieminen | Ilpo Kouhia | Tuomo Ojanen |  
Antti Knuuti

VTT Technology 144

Tässä hankkeessa selvitettiin, millaisilla korjausrakenteiden periaateratkaisuilla 1950-, 1960- ja 1970-lukujen kerros-, rivi- ja pientalotalojen tyyppirakenteet voidaan korjata. Tavoitteena oli lämmönläpäisykertoimien (U-arvojen) puolitus alkuperäisestä ja kosteusteknisen toimivuuden varmistus ainakin alkuperäisen rakenteen tasolle.

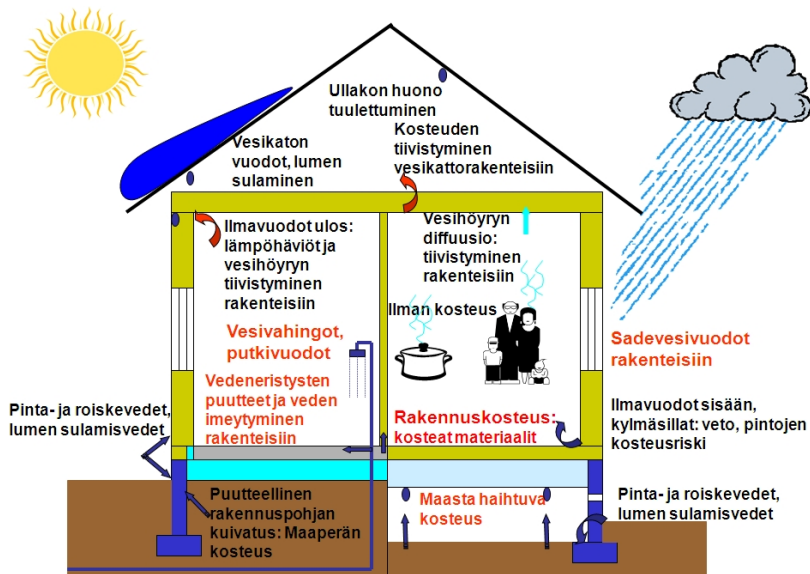
Kuva 3. Kosteuden lähteet.

Kuvassa 3 on esitetty rakennusten tyypilliset kosteuden lähteet ja kosteusvaurioiden aiheuttajat. Sadeveden tai lumen sulamisvesien pääsy rakenteisiin, rakennuskosteus, vedeneristysten puutteet ja vesivahingot aiheuttavat valtaosan rakennusten kosteusvaurioista.

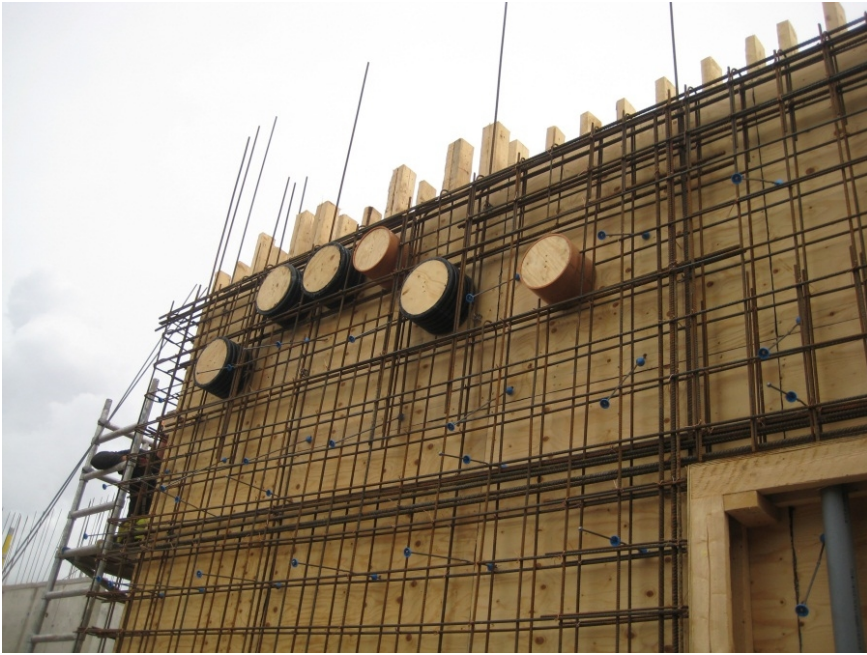
**Kuva 5.** Suurten läpivientien tiivistäminen läpivientikappaleilla.

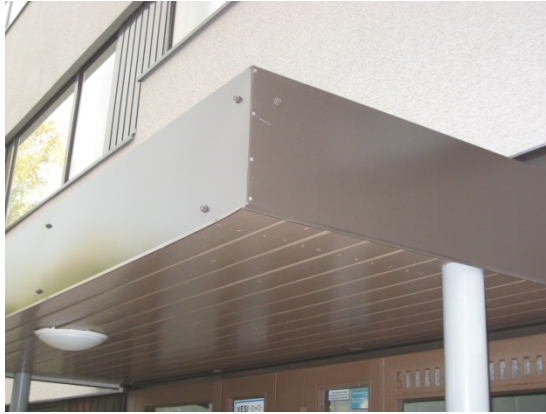
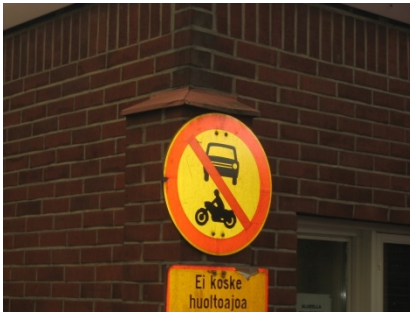
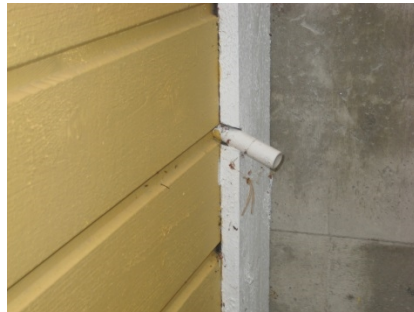
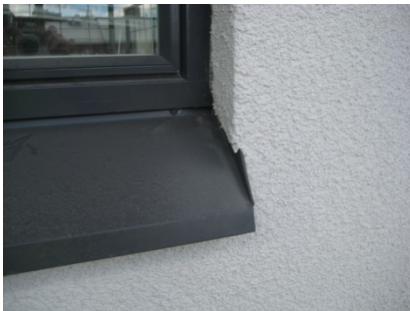
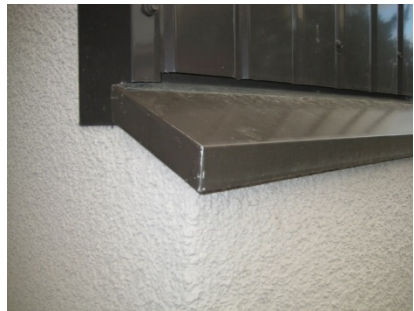
**Kuva 9.** Esimerkkejä suojapellityksistä. Yllä sisäänkäyntikatoksen räystääspellityksen nurkka, keskellä nurkkapilasterin suojapellitys (vasen) ja läpivientejä kallistettuna ulospäin julkisivusta (oikea) sekä alla ikkunapellin pään liittyminen julkisivuun (vasen) ja ulkonevan julkisivun suojapellitys peltiverhouksen alapuolella (oikea).

Suojapellityksillä on ensiarvoisen tärkeä tehtävä (olla estämässä tai) estää sadeveden tunkeutuminen rakenteisiin. Suojapellityksissä tulee käyttää oikeita, sovelluskohteeseen sopivia liitostapoja. Kuvissa 6–9 on esitetty erilaisia pellityksiä, pellitysten liitostapoja ja niiden sovelluskohteita.

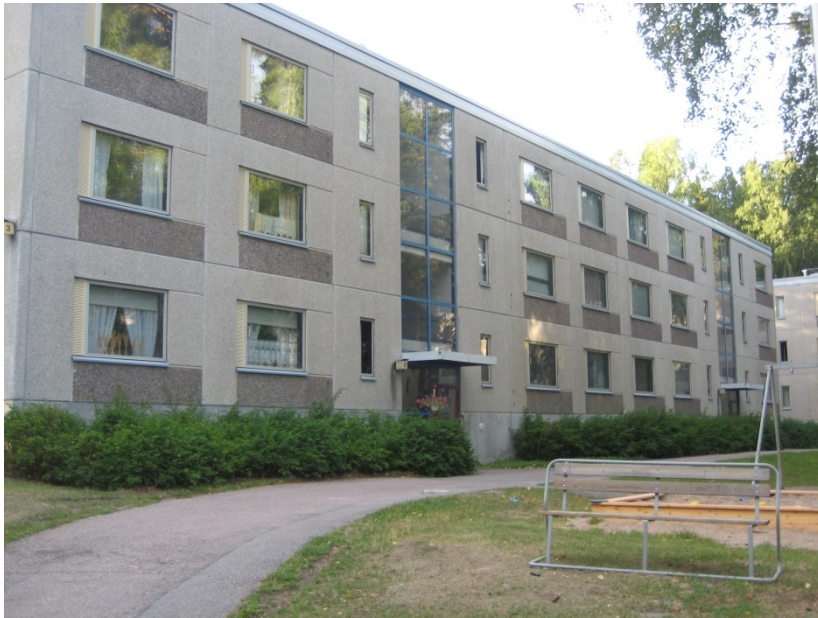
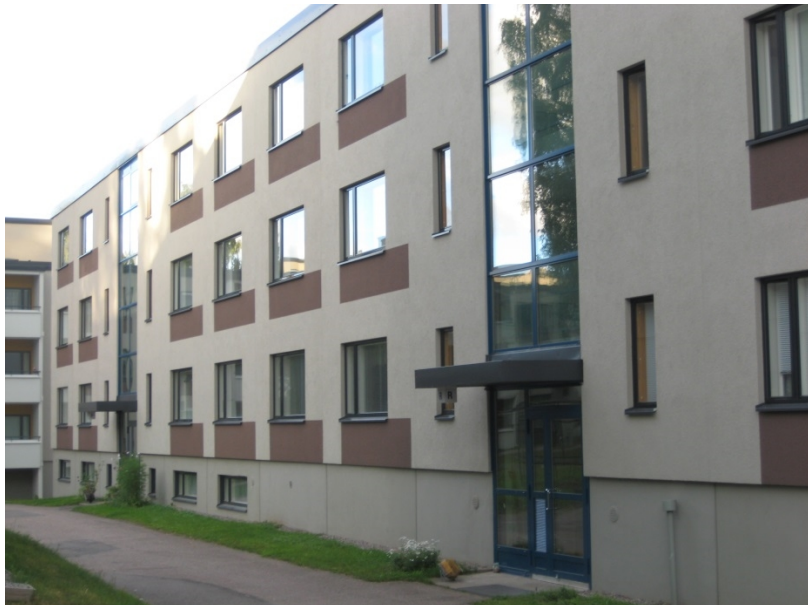
**Kuva 67.** Vanha rakennus yllä ja rakennus peruskorjauksen jälkeen alla.

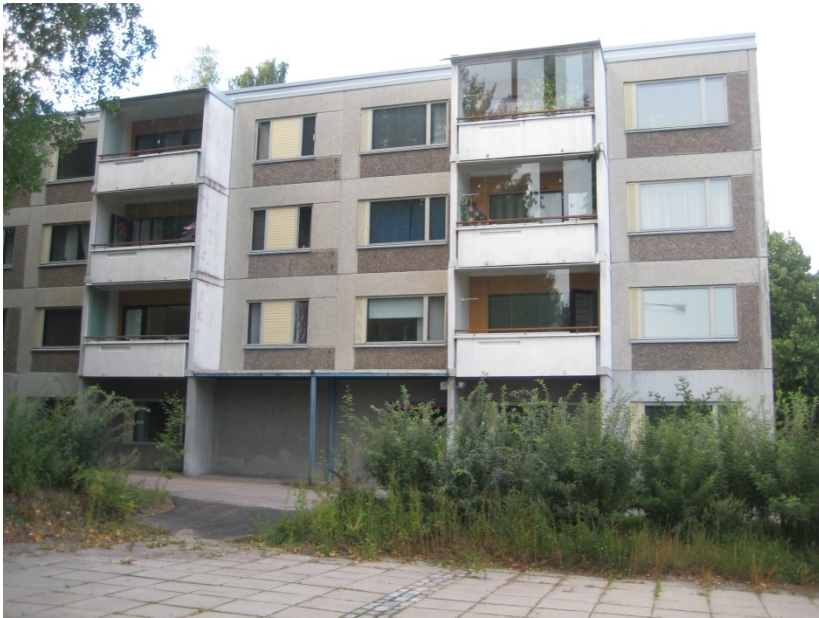
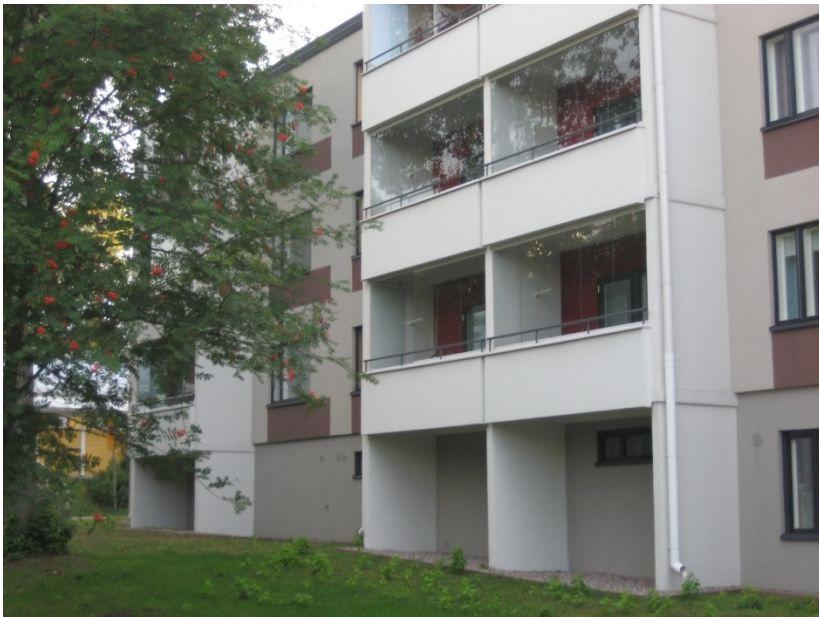
**Kuva 68.** 1970-luvun kerrostalo ennen peruskorjausta (yllä) ja peruskorjauksen jälkeen (alla).

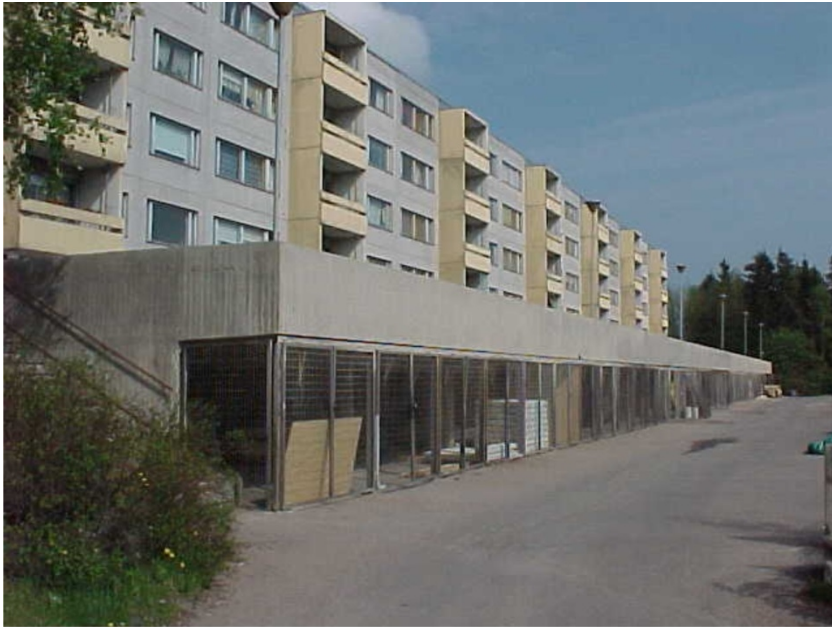
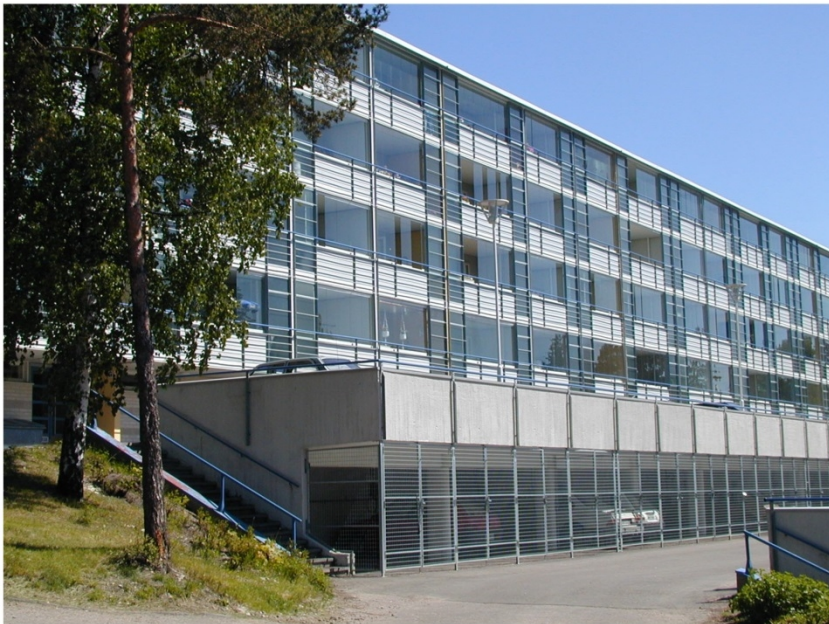
Jakomäen kerrostalot, peruskorjaus  
Louhikkotie 20 a ennen ja nyt

**Kuva 69.** 1970-luvun kerrostalo, jonka ulkonäkö on korjauksessa muuttunut merkittävästi. Talo ennen peruskorjausta (yllä) ja peruskorjauksen jälkeen (alla).

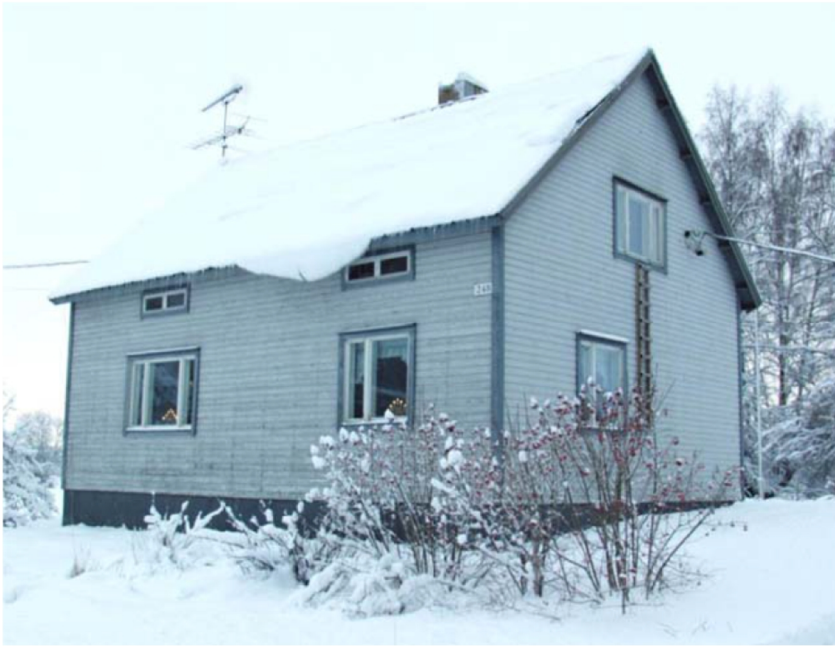
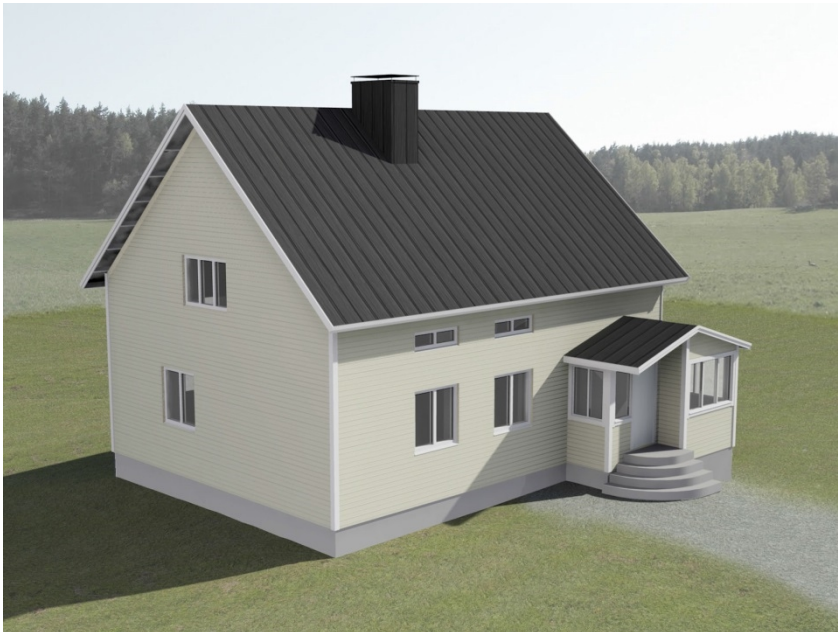
**Kuva 70.** 1940-luvun omakotitalo ennen peruskorjausta (yllä) ja havainnekuva suunnitellusta peruskorjauksesta (alla). (Lähde: Arkkitehtuuritoimisto Kimmo Lylykangas Oy.)

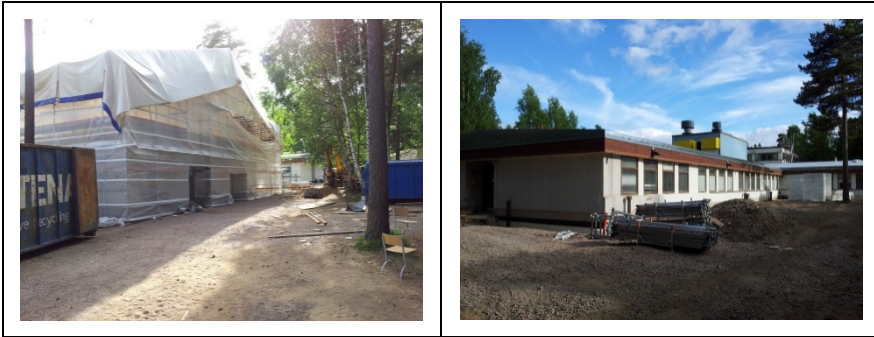
**Kuva 75.** Koulurakennuksen suojaus korjausvaiheessa (vasen kuva) ja rakennuksen korjattu osa (oikeanpuoleinen kuva).

Kuvissa 73–77 esitetään muutamia käytännön suojaustoteutuksia korjausrakentamisen aikana. Rakennustyömaan suojaus sateelta ja tuulelta on tärkeää kaikkina vuodenaikoina. Myös rakennusmateriaalit tulisi suojata hyvin sateelta, maaperän kosteudelta ja pintavesiltä.

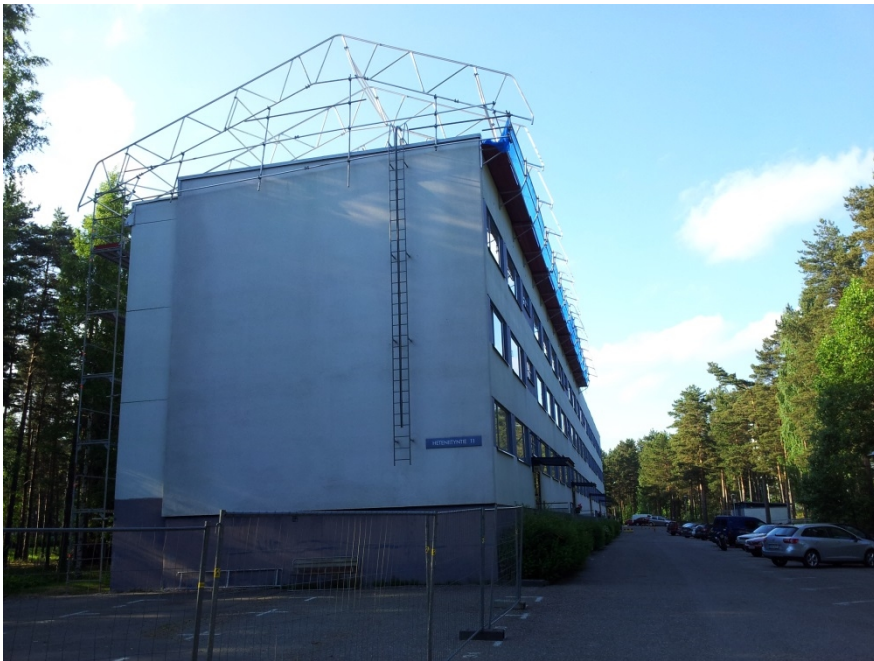
**Kuva 76.** Kerrostalon kattosuojauksen rakentamisvaihe.

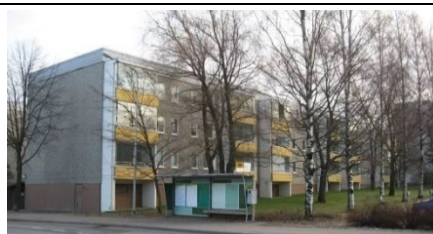
| <div><div>LISÄLÄMMÖNERISTETTY BETONI-SANDWICH</div><div><div><div><div>123456</div><div></div></div><div><div>1. OHUTRAPPAUS</div><div>2. RAPPAUSVILLA</div><div>3. LISÄLÄMMÖNERISTYSTY MINERAALIVILLALLA 50 MM</div><div>4. BETONIKUORI 80 MM</div><div>5. LÄMMÖNERISTYSTY 120 MM</div><div>6. BETONISISÄKUORI 200 MM</div></div><div>U = 0,16 W/m²K</div></div><div>Yläpohjan lisälämmöneristys esitetty kuvassa 44.</div></div><div><div>Rakennuksen kuvaus:</div><div><div>- Taloyhtiö 1972</div><div>- Nettoala 1740 m²</div><div>- Ulkoseinän pinta-ala 1190 m²</div><div>- Yläpohjan pinta-ala 500 m²</div></div></div></div> | <div></div> |

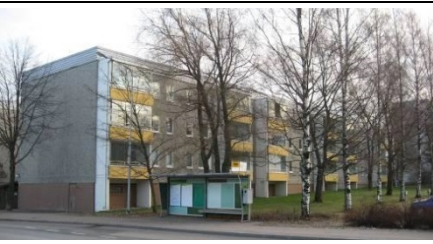
| <p><b>JULKISIVUN UUSIMINEN</b></p> <p>1. BETONISISÄKUORI 200 MM<br/>2. RAPPÄUVILLA 50 MM<br/>3. LÄMMÖNERISTYS 170 MM<br/>4. BETONISISÄKUORI 200 MM</p> <p>U = 0,16 W/m<sup>2</sup>K</p> <p>Yläpohjan lisälämmöneristys esitetty kuvassa 44.</p> | | | |
