# **RAKENTEELLINEN ENERGIATEHOKKUUS KORJAUSRAKENTAMISESSA**

Opas

Tuomo Ojanen  
Esa Nykänen  
Kari Hemmilä

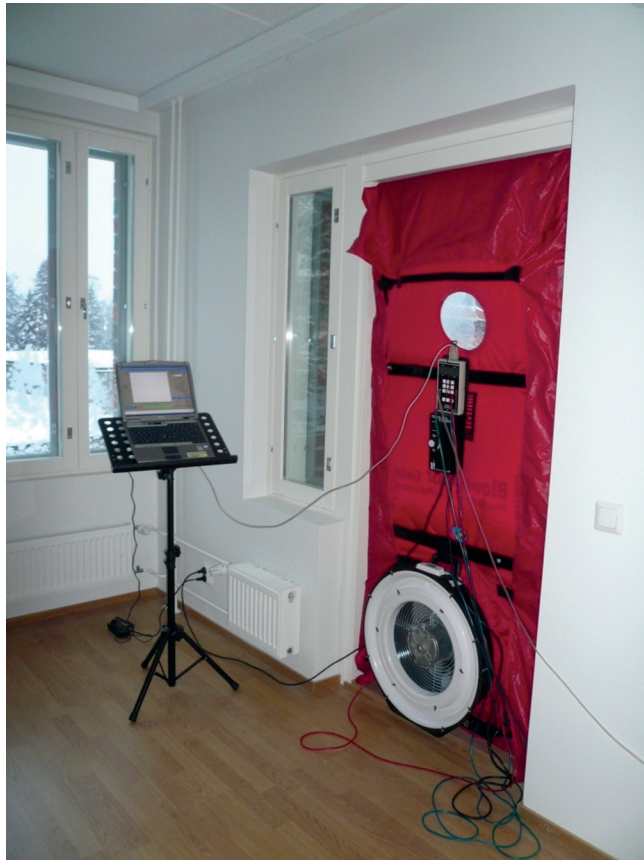
Kuva 9. Ilmatiiviiden mittauksessa käytettävä Blower Door -tiiviydmittauslaitteisto sijoitetaan huoneistojen mittauksessa yleensä rappukäytävän oviaukkoon (vasemmalla). Oikealla mittauksista saatava kohteen vuotofunktiio.

Kuva 9 esittää ilmatiiviyden mittauslaitteiston asennettuna huoneiston rappukäytävän oviaukkoon ja mittauskohteen vuotofunktiot ali- ja ylipainekokeissa.

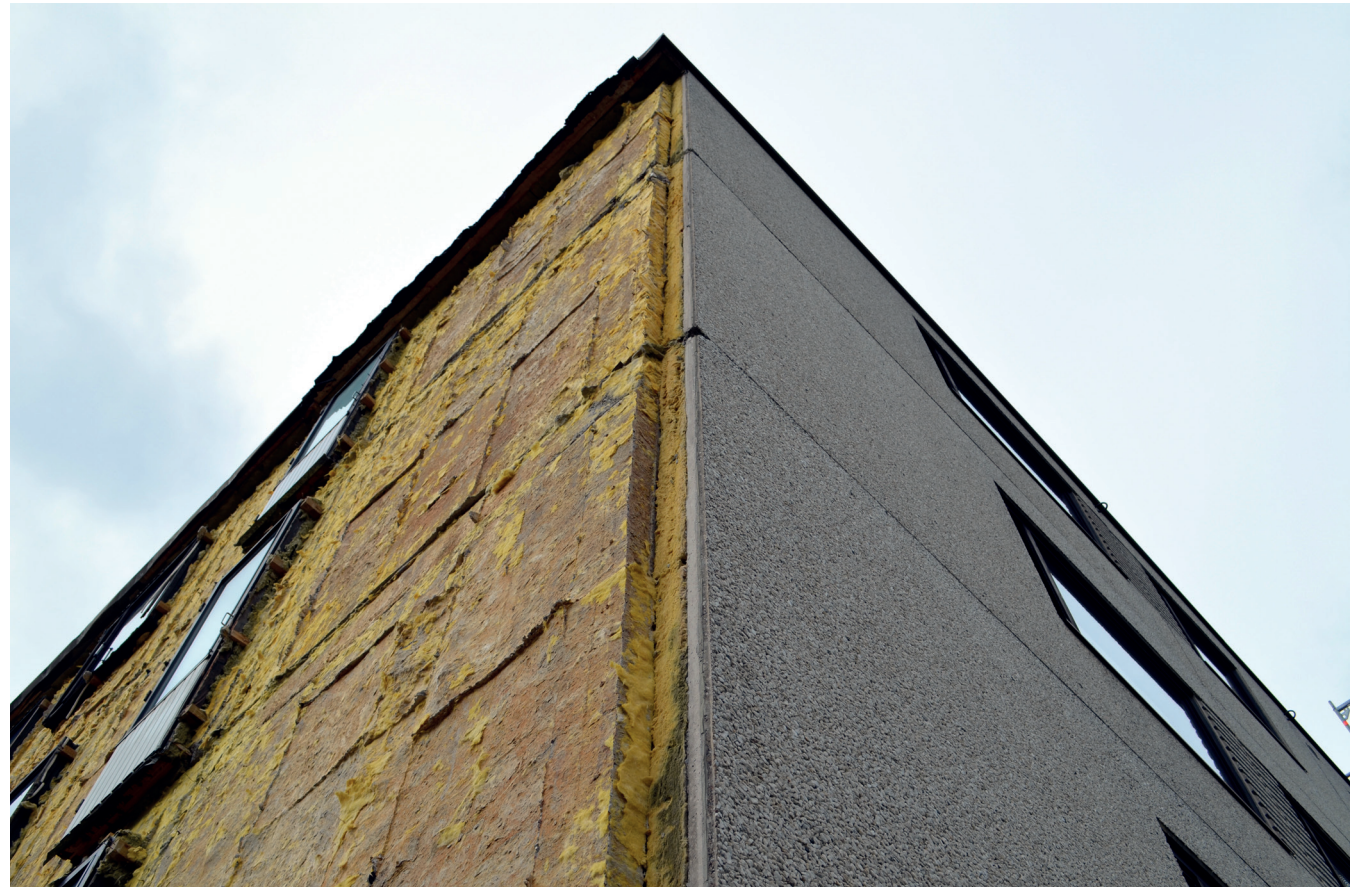
*Kuva 20. Betonisandwichseinä, josta ulkokuori on osittain purettu (kuva Kimmo Lyykangas).*

Kun korjauksessa poistetaan ulkokuori ja vanha eriste, joudutaan sisäkuoren ulkopintaa usein tasoittamaan. Pinnan tasointu saattaa edellyttää paikallista piikkausta ja tasoitusta ja usein tarvitaan lisäksi erillinen pehmeästä lämmöneristeestä tehtävä tasoituskerros uuden lämmöneristeen ja tasoitetun sisäkuoren väliin. Kuva 20 esittää seinää, jonka ulkokuori on purettu ja kuva 21 sen sisäkuoren ulkopinnasta.

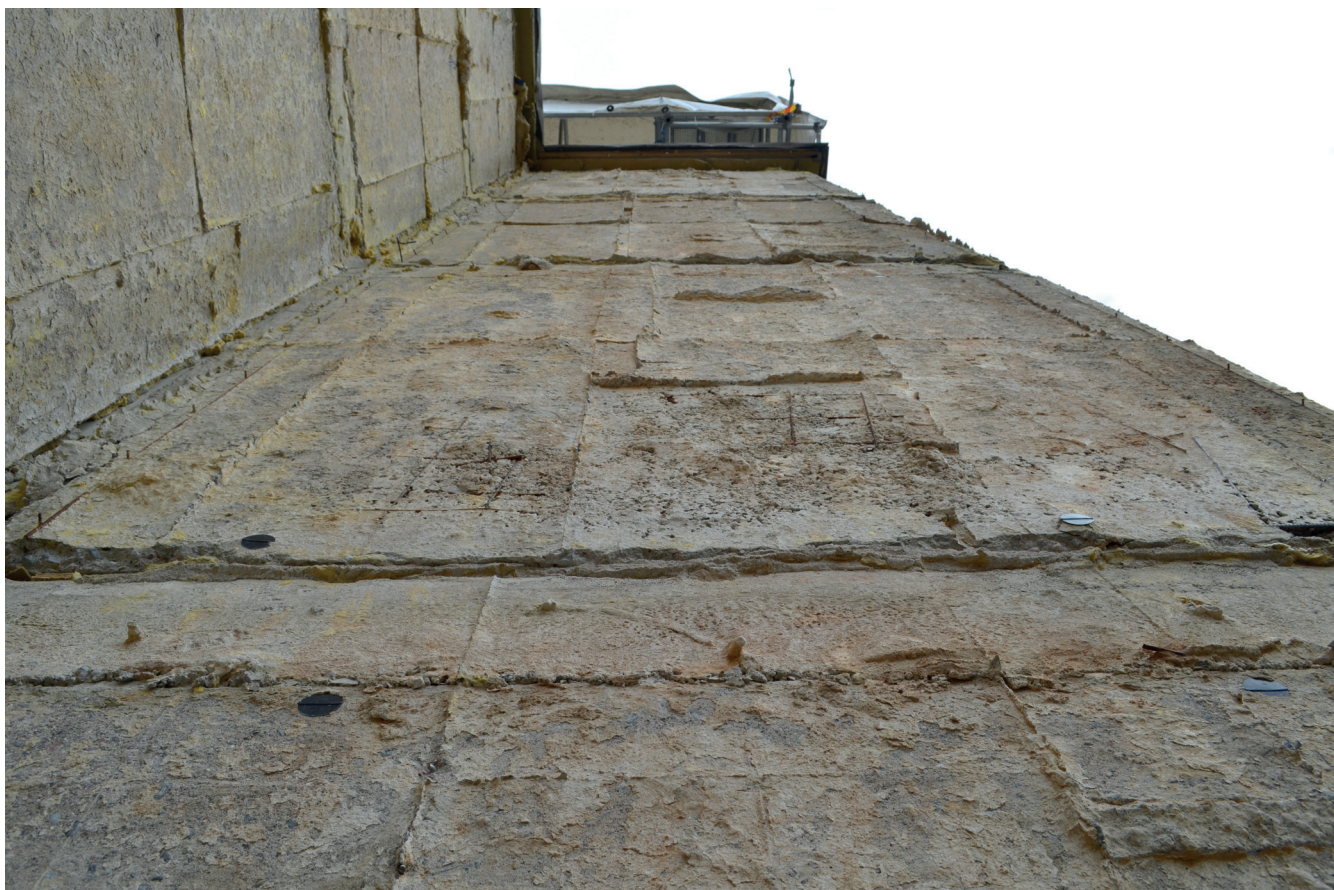
*Kuva 21. Sisempi betonikuori edellyttää usein tasoittamista ennen kuin uudet lämmöneristeet voidaan asentaa (kuva Kimmo Lylykangas).*

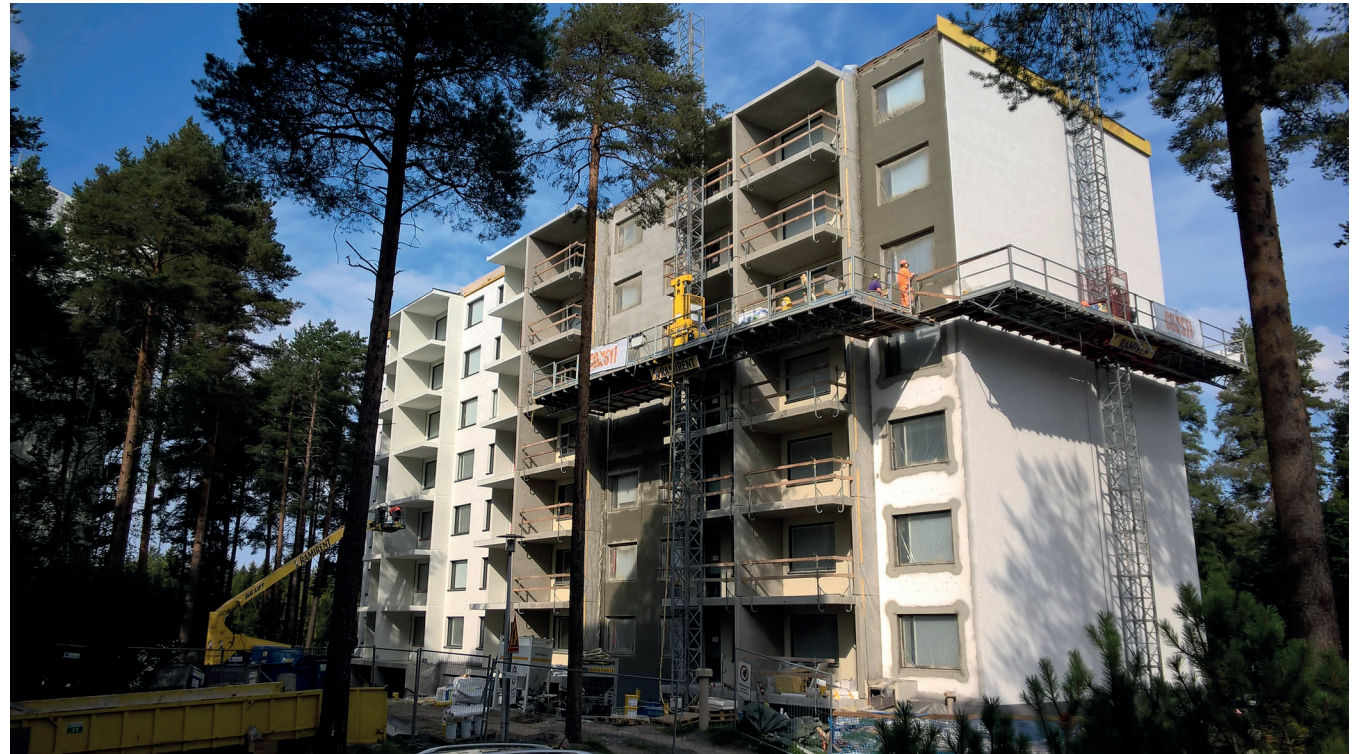
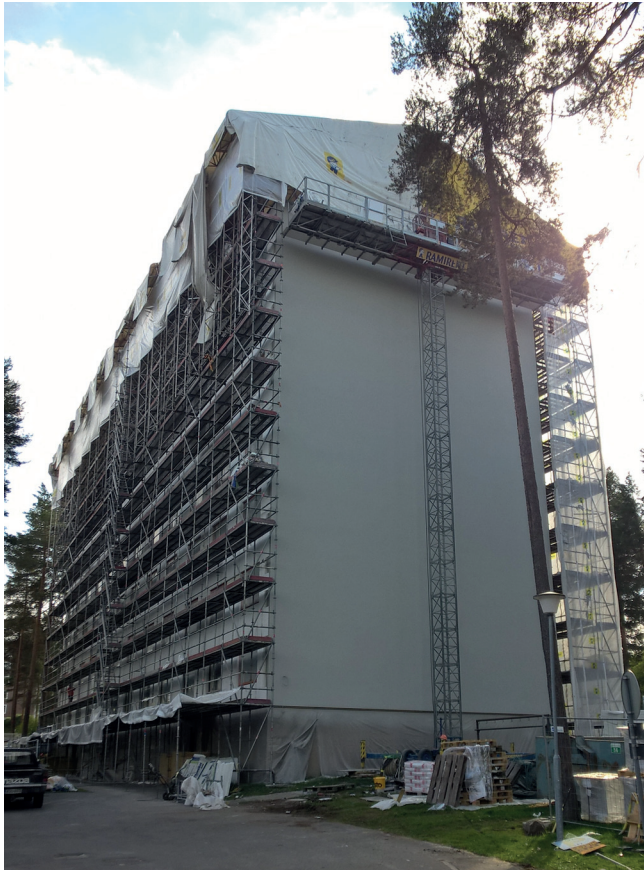
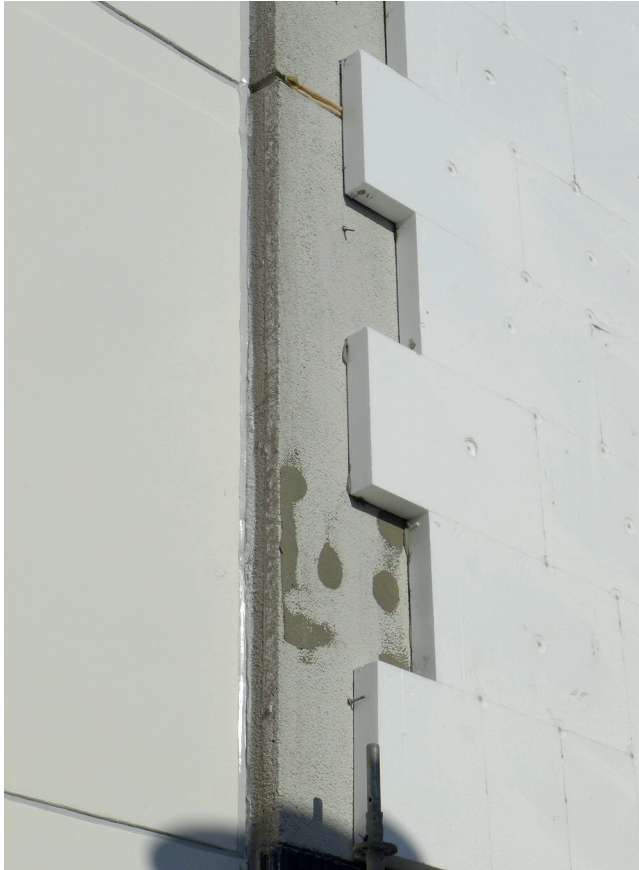
Kuvat 25–27. Oulun Kaukovainion asuin-  
kerrostalon julkisivun korjaus tehtiin EPS-  
lämmöneristeillä ja ohutrappauksella (ku-  
vat Thermisol Oy/Tapio Kilpeläinen).

Korjauksessa julkisivu pestiin, lisälämmöneristettiin EPS:llä ja rapattiin ohutrappauksella. Eristerapattua julkisivua oli yhteensä 4700 m<sup>2</sup>. Lisäeristysten paksuus oli pääosin 100 mm, alimman kerroksen kellariseinissä 50 mm ja joissain kohdin muualla 70 mm. Kuva 24 esittää käytetyt rakenneratkaisut ja kuva 25 esittää rakennuksen sen korjausvaiheessa.

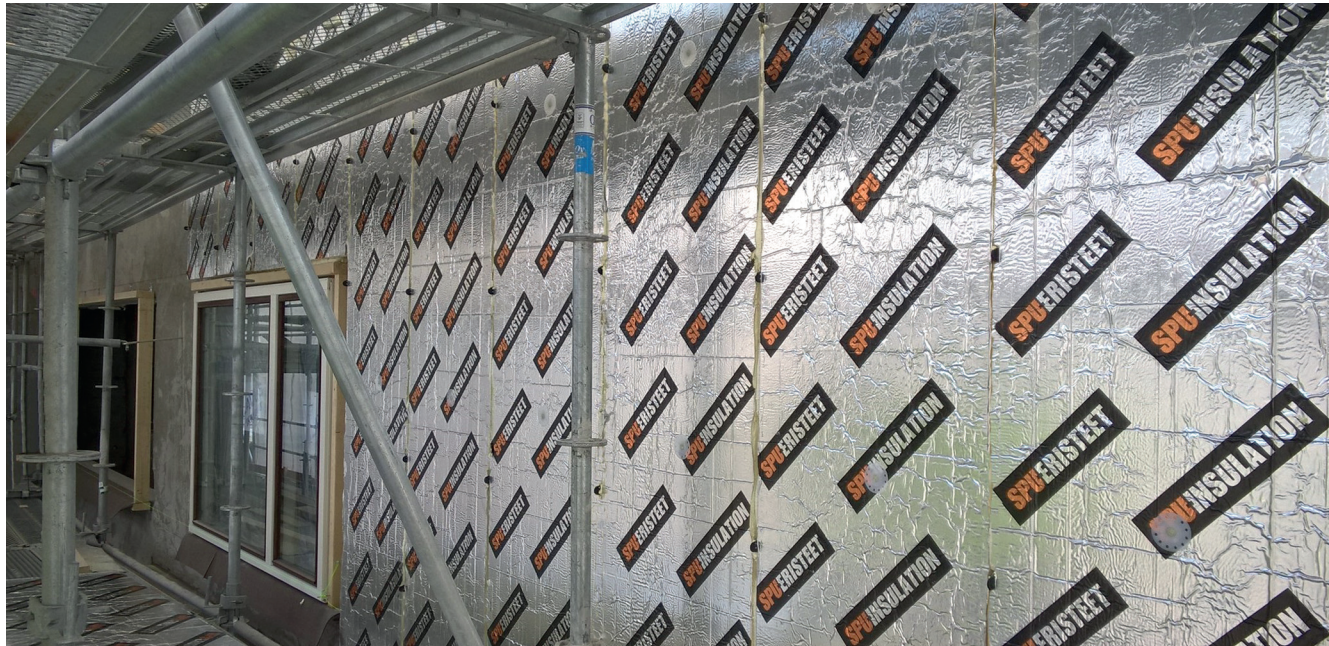
Kuva 28. Vanhan seinärakenteen korjaus lisäeristämisvaiheessa ikkuna-aukon kohdalla (kuva Kingspan Insulation Oy).

Ulkoseinärakenteiden korjauksessa poistettiin rapattu 150 mm:n kevytbetoniharkkomuuraus ja 120 mm:n mineraalivillakerros. Uudessa rakenteessa lämmöneristeenä oli sisimpänä alumiinikalvopintainen 120 mm PIR-levytys ja sen ulkopuolella 120 mm kivivillakerros, jonka pintaan tuli kolmikerrosrappaus. Vanhan rakenteen lämmönläpäisykerroin  $U = 0,28 \text{ W/m}^2\text{K}$  parani tasolle  $U = 0,13 \text{ W/m}^2\text{K}$  (kuva 28 ja kuva 29).

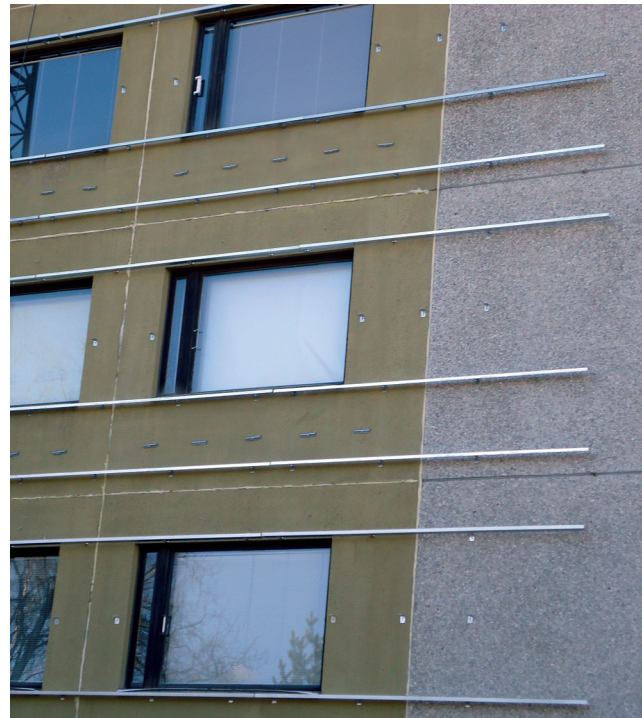
Kuva 35 (vas.) Työt aloitetaan teräsrunkojen asennuksella. Teräsrunkojen väliin tulee 80 mm paksu eristekerros (kuva Paroc Oy).

Kuvat 35 ja 36 ovat korjausaikaisista vaiheista ja kuva 37 valmiista rakennuksesta.

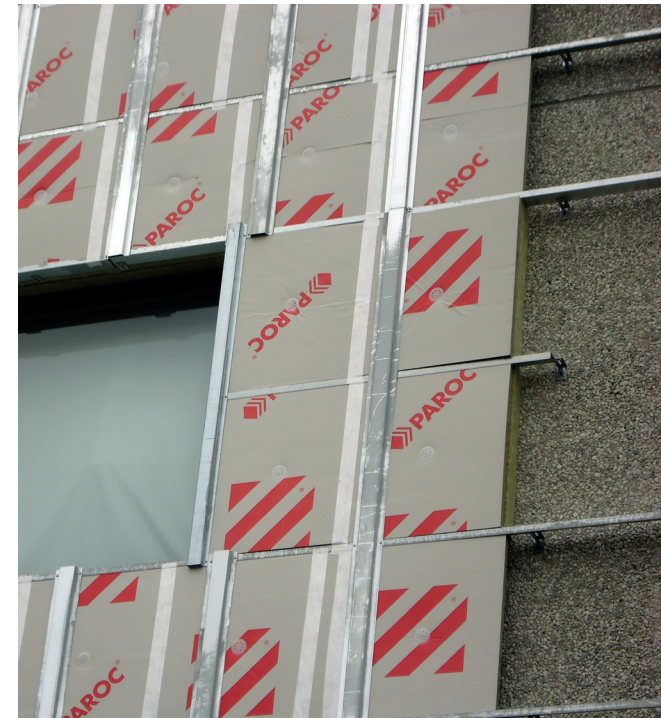
Kuva 36 (oik.) Korjauksessa rungon väliin asennetaan ensin pehmeä mineraalivillakerros, joka asettautuu tiiviisti vanhaa seinäpintaa vasten. Sen päälle on asennettu tuulensuojaeriste ja tuuletusrakoa varten ohuempi teräsranka. Runko ikkuna-aukon kohdalla (kuva Paroc Oy).

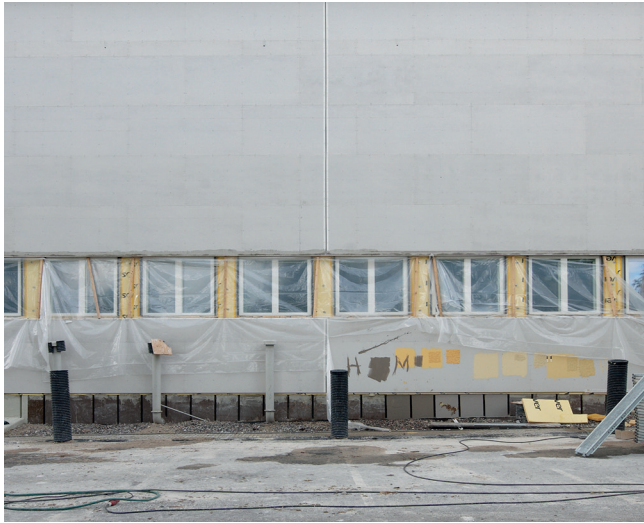
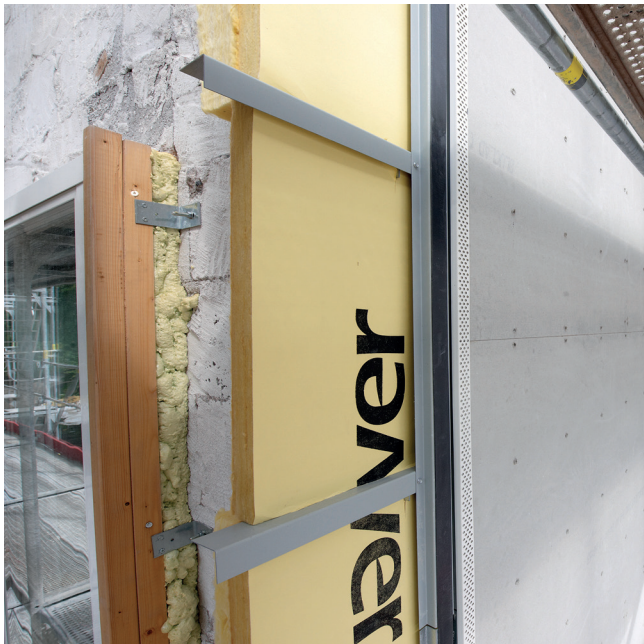
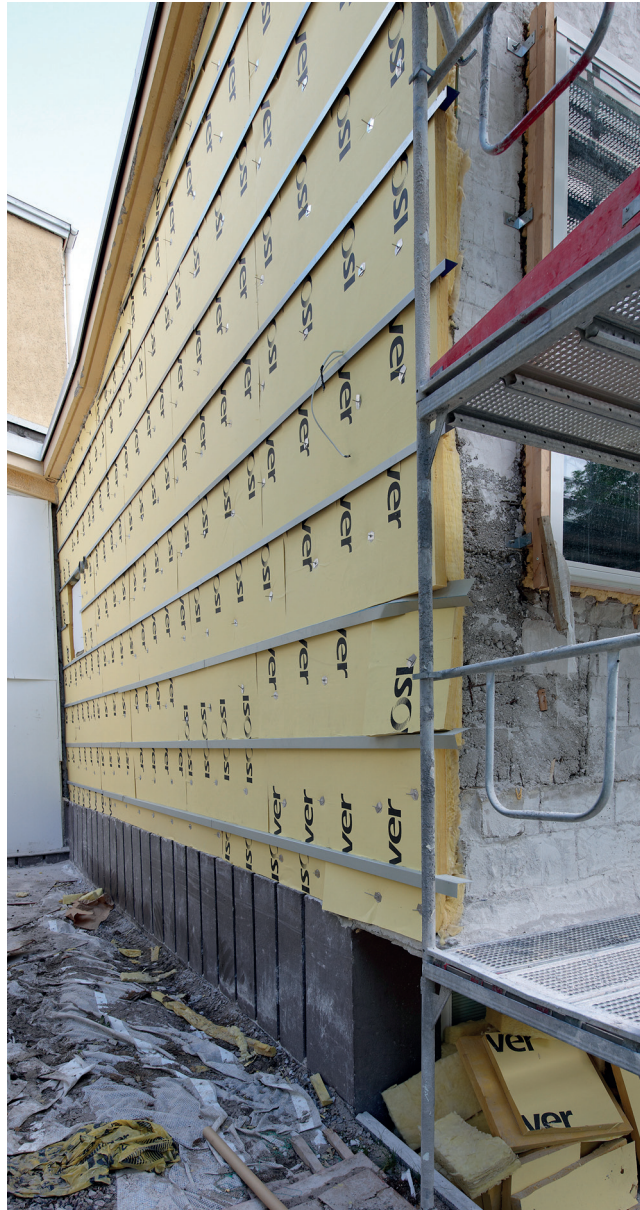
Kuvat 38–40. Koulurakennus remontin aikana (vasen ylhäällä), julkisivun korjausjärjestelmä (vasen alhaalla ja oikealla) (kuvat Saint-Gobain Rakennustuotteet Oy).

Uusi julkisivu tehtiin levyrappausjärjestelmällä. Tämä on Suomen olosuhteisiin kehitetty tuulettuva julkisivuratkaisu. Rappauksen alusta – kalsiumsilikaattilevyt – asennetaan runkojärjestelmän avulla rakenteeseen siten, että ilma kiertää julkisivuseinän takana. Näin rakenteeseen mahdollisesti päässyt kosteus pääsee pois ja seinä myös pysyy kuivana. Levyt kiinnitetään säädettävään rankarakenteeseen, jolloin julkisivun oikaisu voidaan hoitaa rankarakennetta säätämällä. Kuvissa 38–40 esitetään koulurakennus remontin aikana ja sen jälkeen.

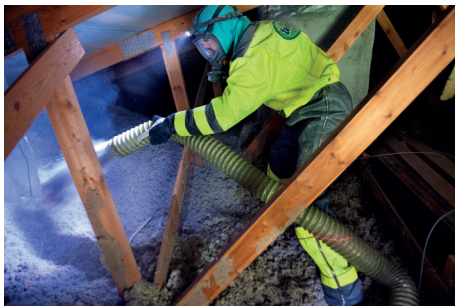
Kuva 42. Yläpohjan lisälämmöneristystä puhallusvillalla (kuva Termex-Eriste Oy).

Esitetyssä laskennallisessa selvityksessä (Vesitaito) tarkastellaan 70-luvun kerrostalon yläpohjan lisälämmöneristämistä. Yläpohjan alkuperäinen U-arvo oli  $0,47 \text{ W/m}^2\text{K}$ , mikä on taulukkoarvo ennen vuotta 1976 rakennetulle rakennukselle. Lisäeristämisen jälkeen yläpohjan U-arvo oli tarkastelussa  $0,09 \text{ W/m}^2\text{K}$ , mikä vastaa uudisrakentamisessa käytettävää vertailuarvoa yläpohjalle. Kuva 43, puhallusvillan asennustyö yläpohjatilassa.

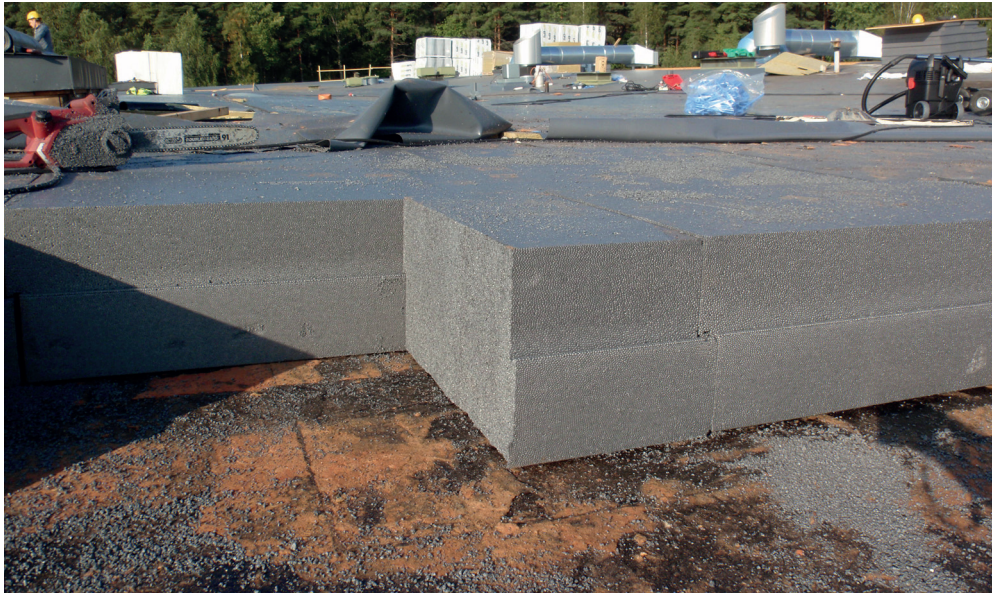
*Kuva 44. Uuden lämmöneristyksen asennus kattolaatan päälle (kuva Finnfoam Oy).*

Alkuperäisen yläpohjan 80 mm paksut lämmöneristeet (suunnitelmien mukaan olisi pitänyt olla 100 mm) olivat kastuneet. Kastumiseen johtanutta vauriota tai sen korjausta ei tässä käsitellä, vaan ainoastaan lämmöneristysten korjaus. Yläpohja korjattiin poistamalla vanhat lämmöneristeet. Lämmöneristeet uusittiin asentamalla lämpimään osaan 320 mm paksuinen EPS 320 mm ja 20 mm laakerivilla + kate (U-arvo 0,09 W/m<sup>2</sup>K) ja puolilämpimään osaan 200 mm paksuinen EPS 200 mm ja 20 mm laakerivilla + kate (U-arvo 0,14 W/m<sup>2</sup>K). Kuva 44 esittää kattoa korjausvaiheessa ja kuva 45 kun korjaus on valmistunut.

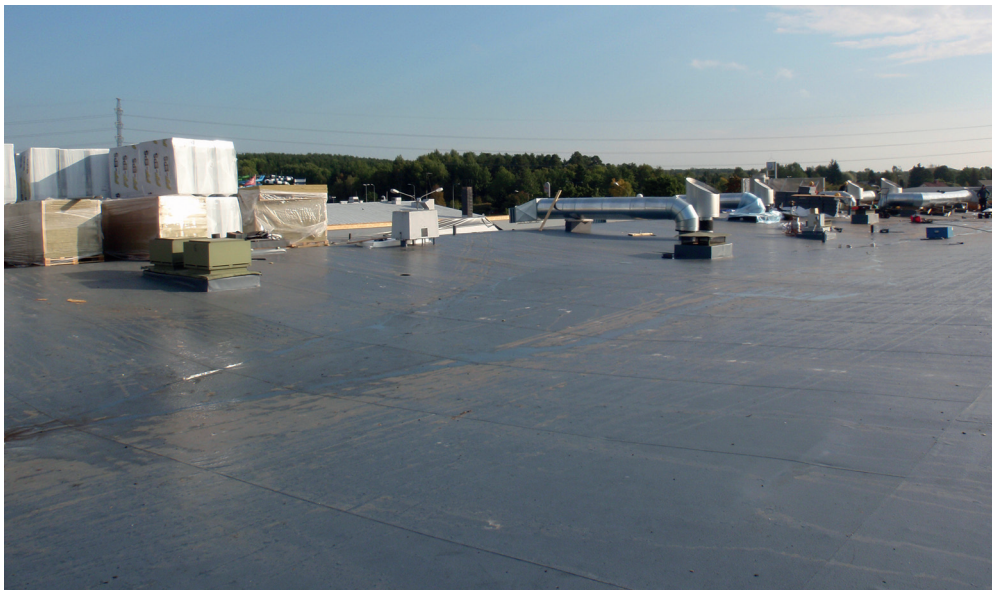
*Kuva 45. Valmis korjattu katto (kuva Finnfoam Oy).*

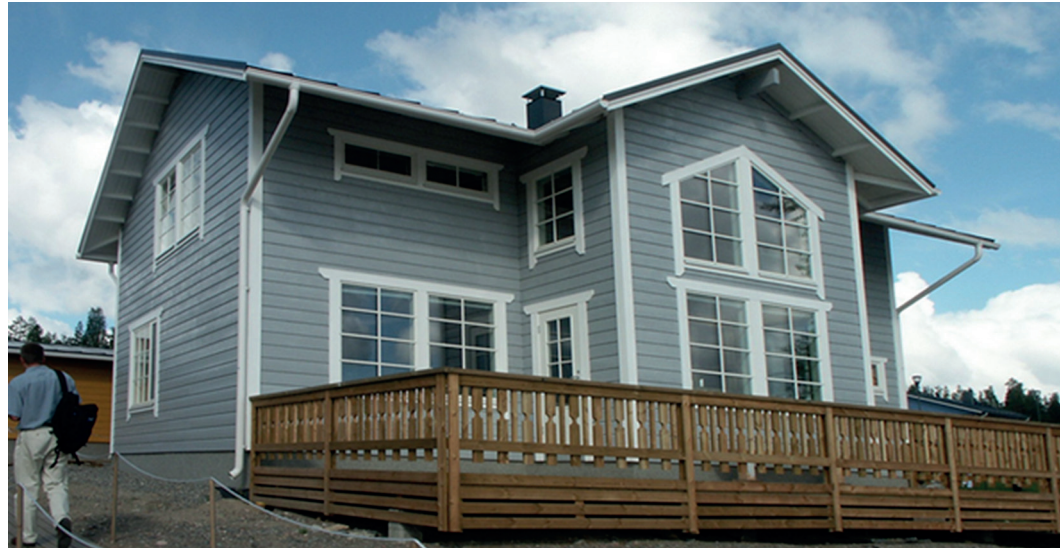
*Kuva 50. Pitkät räystäät poistavat sisälle tulevan suoran auringonpaisteen kesällä, mutta keväällä ja syksyllä auringon paistessa matalammalta räystäät mahdollistavat ilmaisen energian hyödyntämisen lämmityksessä (kuva VTT Oy).*

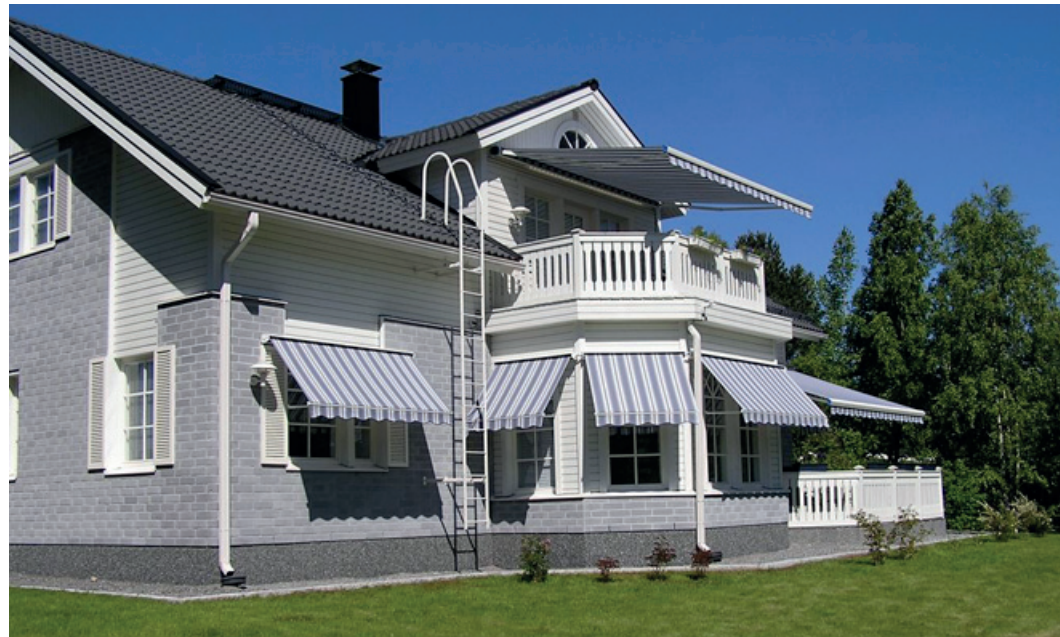
*Kuva 51. Markiisi mahdollistaa tarpeenmukaisen aurinkosuojauksen (kuva Apollo Kaihdin ja Markiisi Oy).*

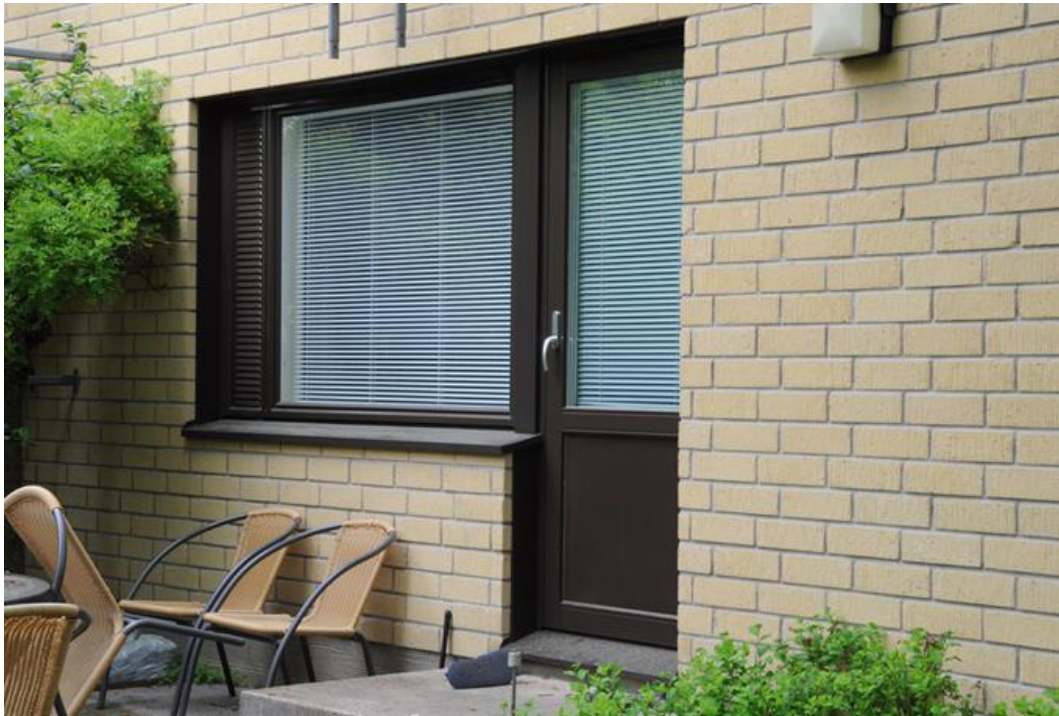
*Kuva 52. Sälekaihtimen avulla yksityisyyden suojaus ja aurinkosuojaus ovat säädettävissä (kuva Domus Yhtiöt Oy).*

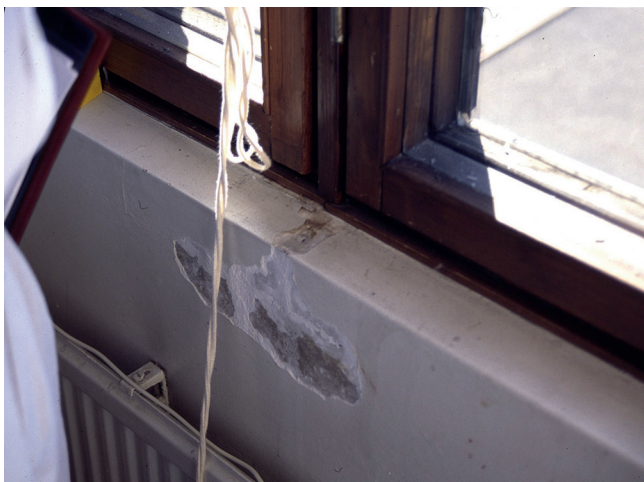
Kuva 53 (vas.) Ikkunan vesivuodon aiheuttama vaurio seinän pinnoitteessa (kuva VTT Oy).

**Sateenpitävyys** on ikkunoiden oleellisia ominaisuuksia lämmöneristävyyden ohella. Sadeveden tunkeutuminen ikkunan sisälle lisää huoltotarvetta ja voi lyhentää ikkunan kestoikää. Sadevesi voi tunkeutua myös huonetilaan tai seinän sisälle (kuva 53), missä se voi vaurioittaa materiaaleja ja pahimmillaan aiheuttaa homeen kasvua tai lahovaurioita.

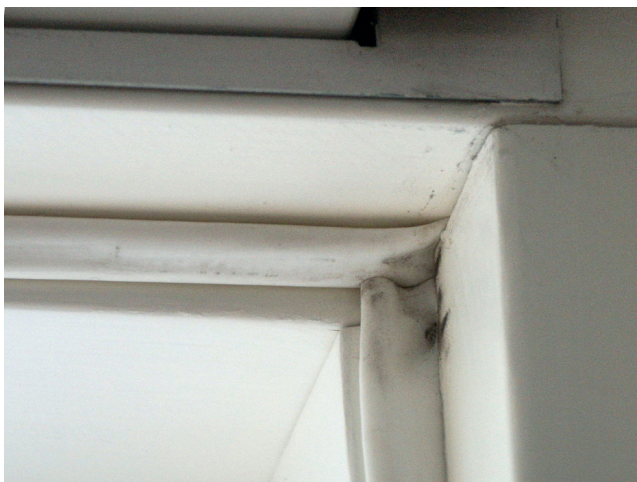
Kuva 54 (oik). Ilmavuodot näkyvät tiivisteissä ja karmissa tummana likana (kuva VTT Oy).

**Ilmanpitävyys** on paljolti ikkunan sisäpuitteen tiivisteiden määrittelemä ominaisuus (kuva 54). Ilmavuodot eivät samalla tavalla vaurioita ikkunaa kuin vesivuodot, mutta ilmavuodot lisäävät tarpeetonta ilmanvaihtoa ja sillä tavalla kasvattavat lämmitysenergian tarvetta. Toisaalta voimakas ilmavuoto ikkunan läpi voi heikentää myös sateenpitävyyttä ja sisältä ulos tapahtuva ilmavuoto voi kuljettaa ikkunan sisälle huoneilman kosteutta, joka voi tiivistyä kylmiin pintoihin, kuten ulkopuitteen lasin sisäpintaan.

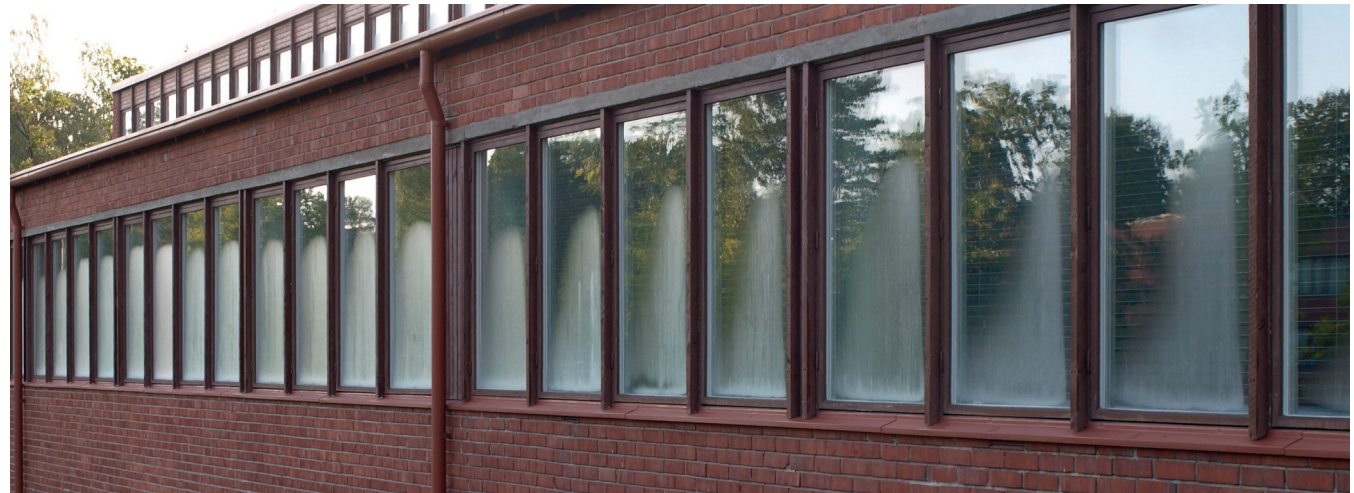
*Kuva 55. Ikkunan ulkopintaan voi ajoittain tiivistyä ulkoilmasta kosteutta (kuva VTT Oy).*

**Kondenssi ikkunan ulkopintaan** aiheutuu siksi, että ulkolasi jäähtyy ulkoilmaa kylmemmäksi, kuva 55. Syynä tähän on lasin lämpösäteily ympäristöön ja taivaalle. Pilvetön taivas ulkoilmaa kylmempänä säteilee ikkunaan päin vähemmän lämpöä kuin ikkuna säteilee pois, jolloin lasi jäähtyy ulkoilmaa kylmemmäksi. Tavallisessa kaksi- ja kolmilasisessa ikkunassa lämpövuoto sisältä yleensä kompensoi säteilyjen eron, mutta nykyaikaisten ikkunoiden lämpövuoto on niin pieni, että ulkopinta pääsee jäähtymään tietyissä olosuhteissa ulkoilmaa kylmemmäksi.

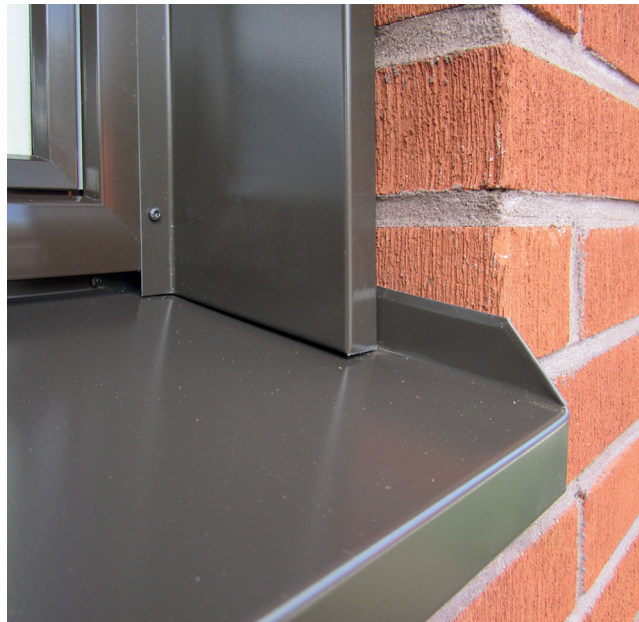
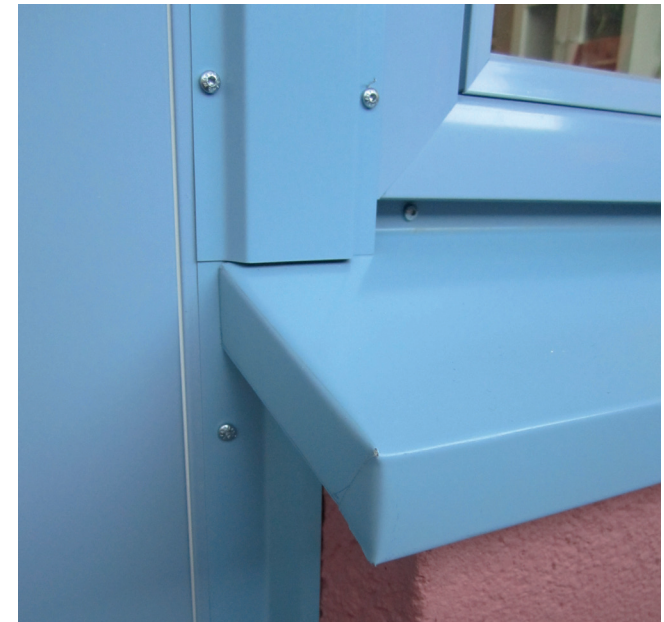
*Kuvat 56 ja 57. Ikkunapellityksessä tulee olla riittävä kallistus ja niiden tulee estää sadeveden pääsy seinän sisään (kuvat Inwido Finland Oy/Pihla).*

Ikkunoiden ja seinän välisen suojapellityksen tekoa on opastettu RT-kortissa RT 80-11202. Tämän pellityksen tehtävänä on estää sadeveden pääsy seinärakenteen sisälle. Kuvat 55 ja 56 esittävät toimivia pellitysratkaisuja.

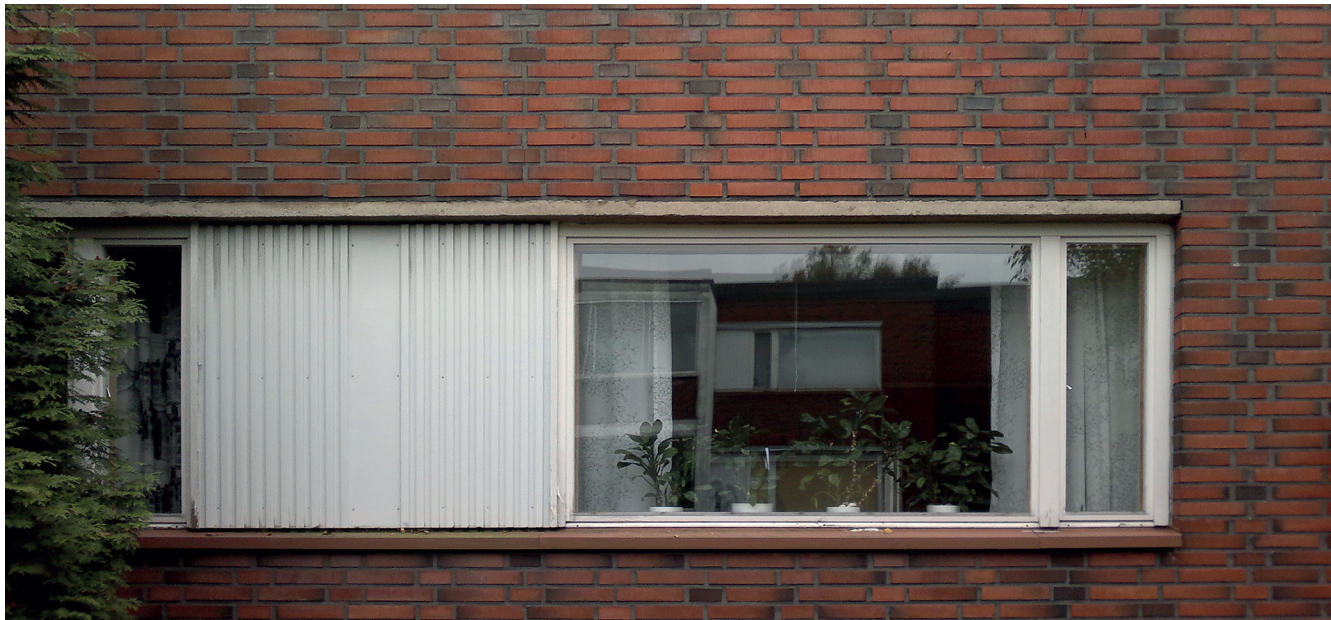
*Kuva 58.  
Julkisivu ja ikkunat ennen remonttia (kuvat  
Inwido Finland Oy/Pihla).*

Vuonna 1978 rakennetuissa taloissa oli vielä alkuperäiset kaksipuitteiset puuikkunat (kuva 58). Vanhojen ikkunoiden U-arvo oli arviolta 2,5 W/(m<sup>2</sup>K) ja lisäksi niiden tiivisteet olivat huonokuntoiset, joten ikkunat aiheuttivat vedon tunnetta. Ikkunoiden ulkopinnan puuosat olivat vaurioituneet, eikä niiden kunnostaminen ollut enää kannattavaa.

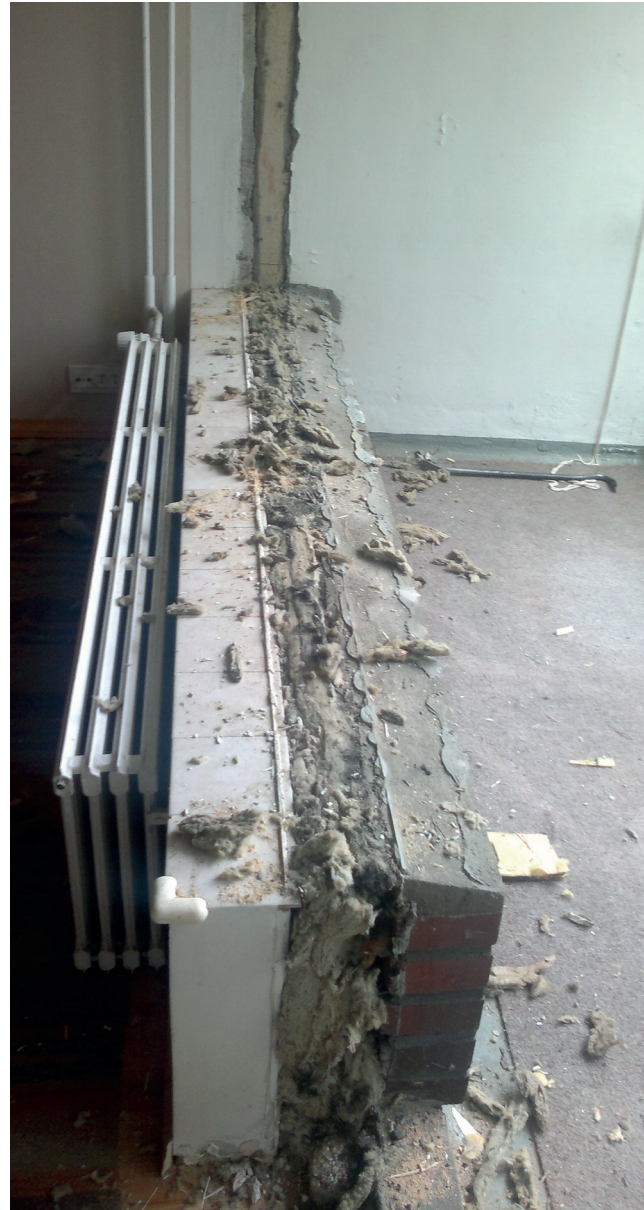
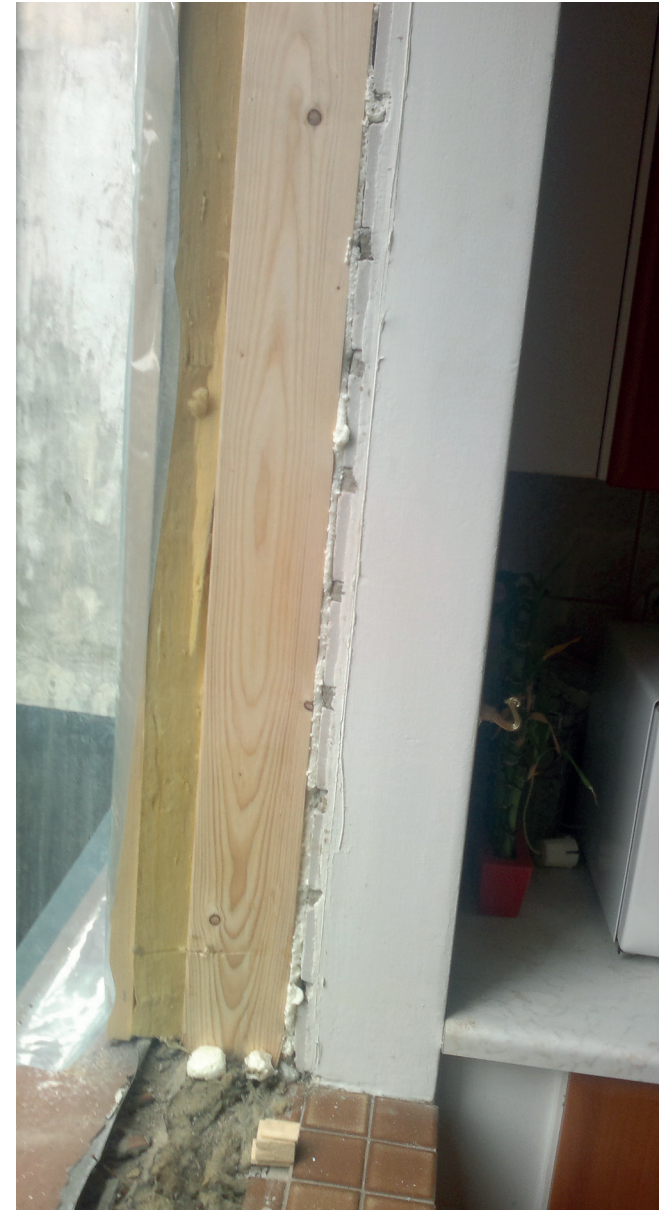
Kuvat 59 ja 60. Vanhat karmit olivat tiukasti kiinni betonissa (vasen kuva). Uusien ikkunoiden kiinnittämiseksi täytyi asentaa apukarmit (oikealla) (kuvat Inwido Finland Oy/Pihla).

Leirikentän kaksikerroksiset talot ovat paikalla valettuja ja tiiliverhoiltuja. Vanhat karmit olivat tiukasti kiinni betonissa. Irrotuksessa huomattiin, että uusien ikkunoiden kiinnittämiseksi täytyi asentaa ns. apukarmit (kuvat 59 ja 60). Vanhat ikkunat saatiin irrotettua siististi. Ikkunoiden välissä olleet eristykset ja julkisivupellit purettiin ja tehtiin uudet koolaukset (kuva 61).

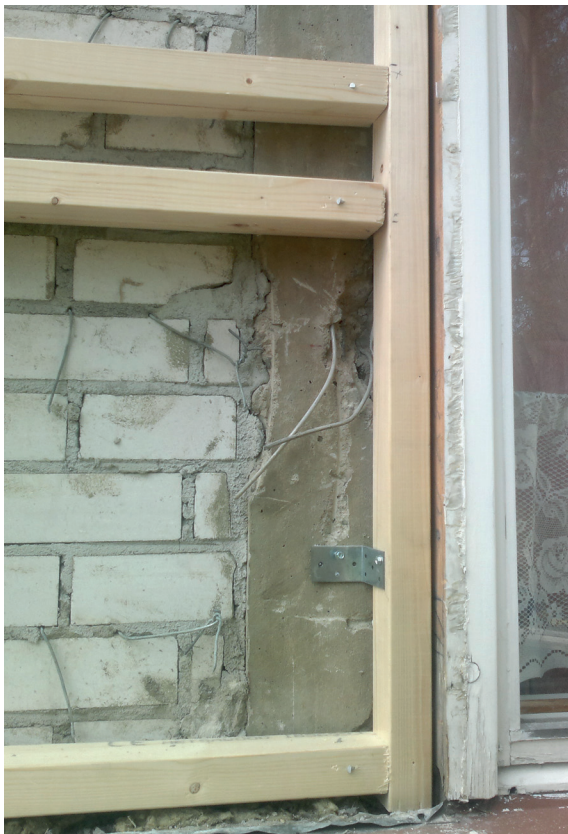
Kuvat 61 ja 62. Ikkunoiden välissä olleet vanhat lämmöneristeet ja julkisivupellit purettiin ja tehtiin uudet koolaukset (oikea). Vasemmalla tuloilmaikkunan toimintaperiaate, kuvassa kolmilasinen, kohteessa nelilasinen ikkuna (kuvat Inwido Finland Oy/Pihla).

Koska Leirikentän taloissa oli vain koneellinen poistoilmanvaihto, taloihin asennettiin siihen soveltuvat tuloilmaikkunat (kuva 62). Ikkunassa on sekä sisä- että ulkopuitteessa 2-kertainen lämpölaselementti. Uloimmaiseksi lasiksi valittiin huurtumaton lasi sen huurtumisriskin pienentämiseksi.

Tuloilmaikkunan läpi ulkoa sisälle tuleva korvausilma esilämpiiä ennen huoneilmaan tuloa. Näin sisään tuleva ilma ei tunnu niin kylmältä kuin se tuntuisi suoraan ulkoa ohjattuna. Kohteeseen valitulla lasituksella Pihla Termo -ikkunoiden U-arvo on  $0,77 \text{ W}/(\text{m}^2\text{K})$ , kun ikkunan läpi ei oteta korvausilmaa. Oveksi valittiin Pihlan kokolasinen parvekeovi, jonka U-arvo on  $0,8 \text{ W}/(\text{m}^2\text{K})$ .

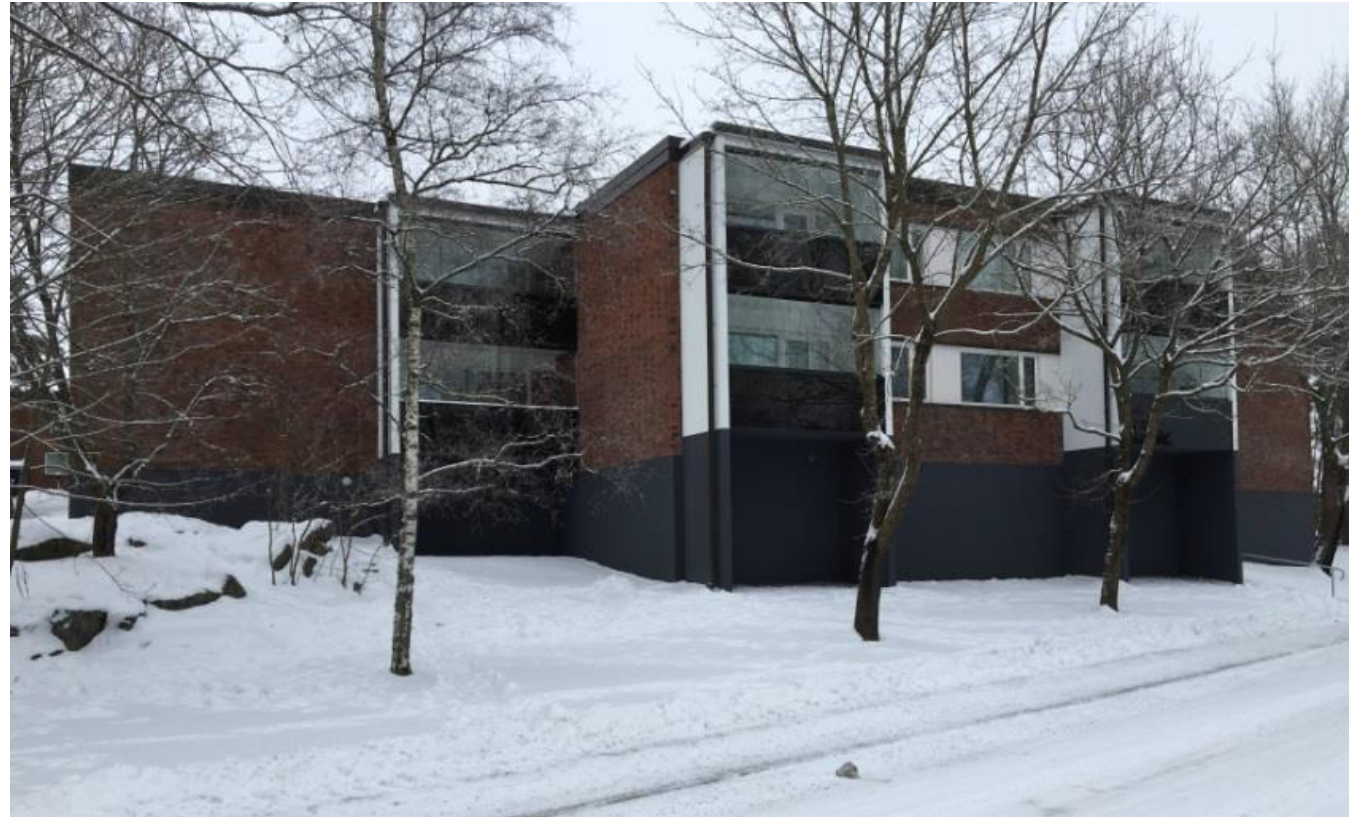
*Kuva 63. Rakennus korjausten jälkeen  
(kuva Inwido Finland Oy/Pihla).*

Kuva 63 esittää rakennuksen korjausten jälkeen.

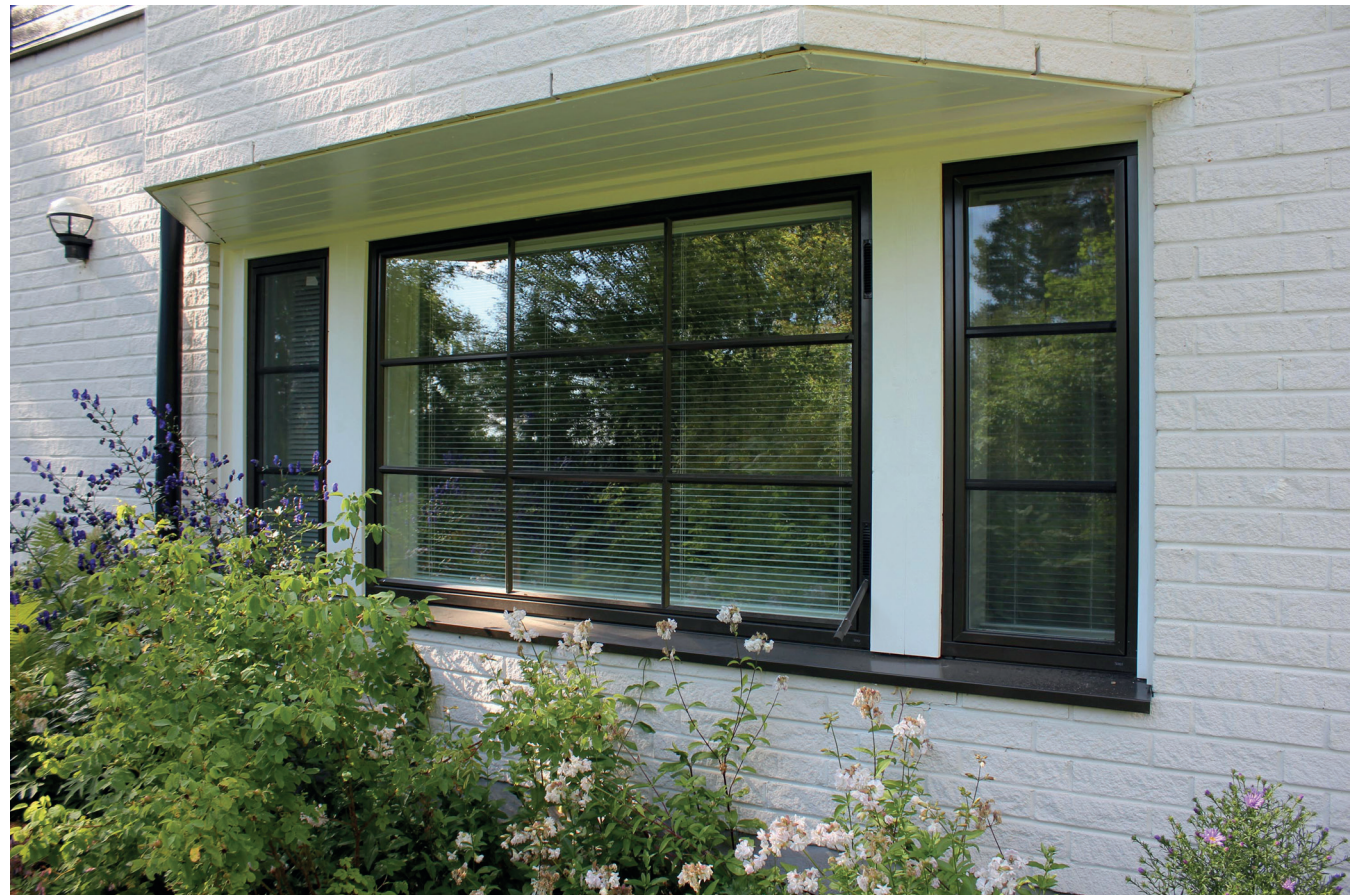
Kuva 64. Saneerattu kohde valmiina, koneellinen ilmanvaihtoikkuna keskellä (kuva Skaala Oy).

Ikkunoiksi valittiin nelilasiset ikkunat, joiden U-arvo =  $0.75 \text{ W/m}^2\text{K}$ . Niiden lisäksi vanha painovoimainen ilmanvaihtojärjestelmä sai avukseen lämmön talteenotolla varustetut tilakohtaiset, ikkunaan integroidut ilmanvaihtolaitteet. Lämmön talteenotto ja ilmavirtojen suodatus nostavat asumismukavuutta.

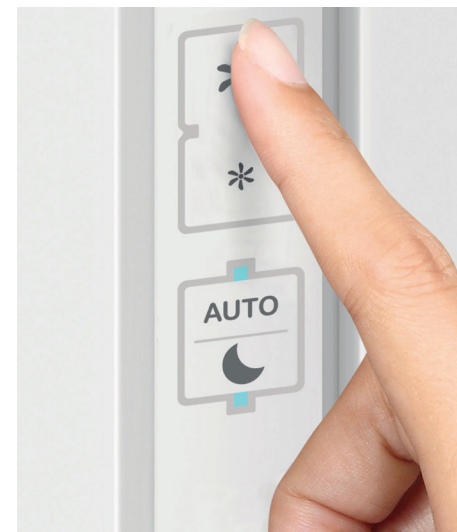
Kuva 65 (yllä). Ilmanvaihtolaite toimii automaattisesti, mutta halutessaan asukas voi säätää ilmanvaihtotehoa myös itse (kuva Skaala Oy).

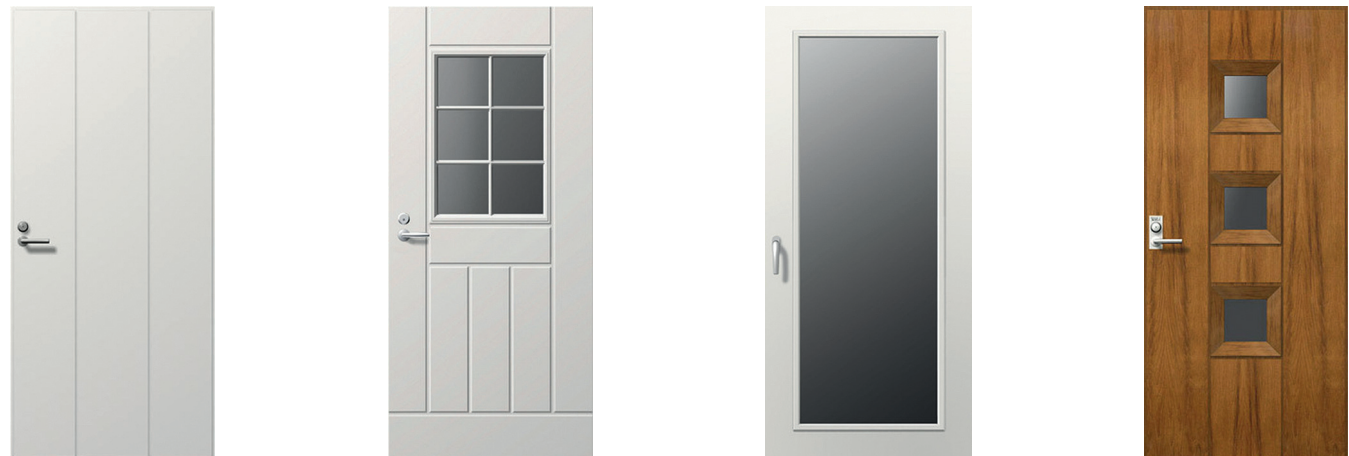
*Kuva 67. Suomessa käytettyjä tyypillisiä parvekkeiden ja pientalojen ikkunattomia- ja erikokoisilla ikkunoilla varustettuja ulko-ovia (kuvat Skaala Oy).*

Kuva 67 esittää nykyisiä, tyypillisiä ovimalleja. Ovet voivat olla paneloituja, puulevypintaisia tai ulkopinnaltaan metallilevyillä ja -profileilla päällystettyjä. Ovet ovat joko yksi- tai kaksilehtisiä. Toimisto-, majoitus-, liike- ja julkisissa rakennuksissa on myös metalli- ja muoviovia. Ovien U-arvo on tyypillisesti 0,80–1,0 W/m<sup>2</sup>K. Paksuilla umpiovilla on mahdollista päästä edellä mainittua pienempään arvoon.

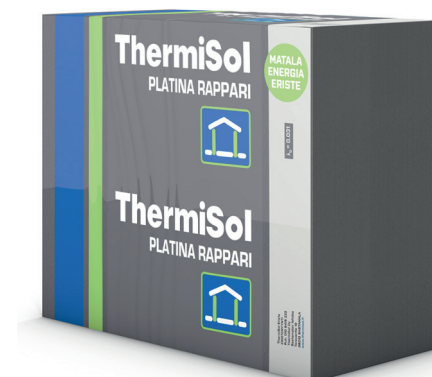
Kivitalon seinän korjaaminen

ThermiSol Platina Rappari ja EPS 100S Seinä ovat nopeita ja kustannustehokkaita tuotteita vanhan kivitalon seinien lisäeristykseen. Ne ovat yhteensopivia ohutrappausjärjestelmiin kuuluvien tuotteiden kanssa. Lisäeristykseen ansiosta talo saa upean uuden julkisivun, joka on kestävä ja huoltovapaa. Tuotteita on helppo työstää ja rakenne minimoi tehokkaasti julkisivujen kylmäsillat.
