# **RAKENTEELLINEN ENERGIATEHOKKUUS KORJAUSRAKENTAMISESSA**

Opas

Tuomo Ojanen  
Esa Nykänen  
Kari Hemmilä

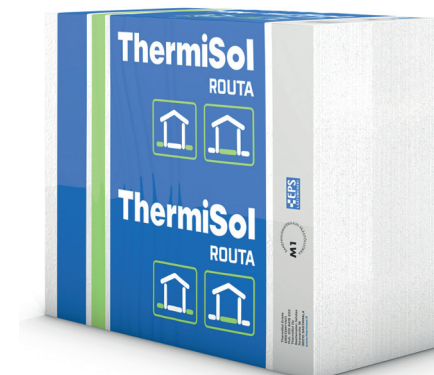
Kellarin seinän korjaaminen

Lämmöneristys antaa kellarille miellyttävän sisäilman ja tekee siitä asuttavan. Energiaa säästyy ja ulkopuolelta eristetty seinä pysyy kuivempänä ja lämpimämpänä. Kellarin maanvastainen ulkoseinä vaatii aina erillisen vesieristyksen. Lisäksi tarvitaan riittävän salaojitukset ja maanpinnan kallistukset. Näin vesi pysyy poissa perustusten ympäriltä.

Lisälämmöneristystä voi tehdä kuvasta poiketen myös perusmuurin yläosaan asti (maanpäälliselle osalle), jolloin koko rakenteen lämmöneristävyys ja toimivuus on parempi.

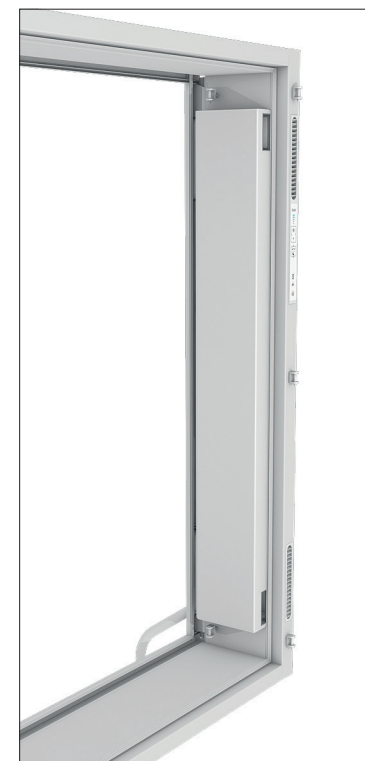
## Tekniset tiedot

Hiilidioksidi- ja kosteusanturit

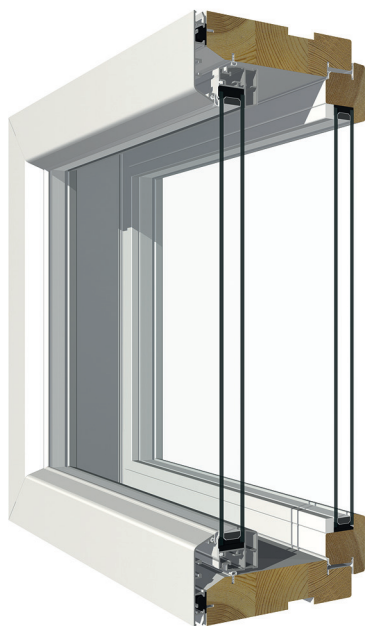
**Skaala Alfa**-ikkunoissa eristyslaselementin rakenne ja tehokas auringonsuoja takaavat vahvarakenteisen ikkunan energiatehokkuuden ja lämmöneristävyyden kaikissa olosuhteissa. Jämäkän 2+2-lasituksen ääneneristävyys lisää asumismukavuutta etenkin tiheään asutuilla ja vilkkaasti liikennöidyillä alueilla. Ikkunoissa on huurtumaton FrostFree-ominaisuus vakiona.

**Skaala Beeta**-ikkuna on perinteinen, 2+1-lasituksella valmistettu energiatehokas tuote. Puu-alumiini -rakenteen lisäksi ikkuna on mahdollista saada myös kokonaan puurakenteisena sekä avattavina ja kiinteinä ratkaisuin. Beeta N\_08-tuotteessa on huurtumaton FrostFree-ominaisuus vakiona.

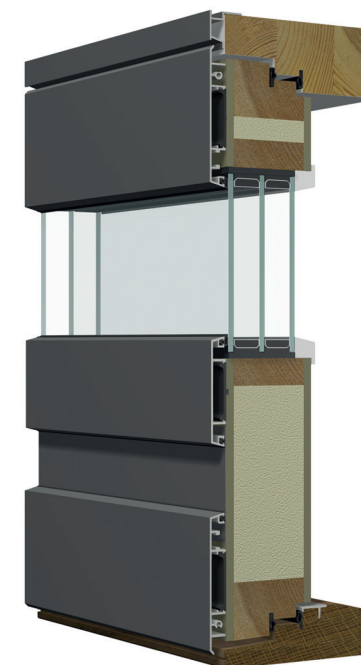
### Ulko-ovet sekä parveke- ja maisemaovet

Ulko-, parveke- ja maisemaovet ovat on luokiteltu Alfa- ja Beeta-luokkiin varustelun, rakenteen ja ominaisuuksien perusteella. Ulko-ovet valmistetaan HDF-pintaisina ja parvekeovet joko HDF- tai alumiinipintaisina. Lasiukon koko on säädettävissä tarpeen mukaan. Parvekeovien valikoimassa on yksilehtisten ovien lisäksi myös kaksilehtisiä ovia, pariovia ja äänieristysrakenteella.
